Unterschiede der Zylinderkopfdichtungen für die Modelle der CX500 Serie

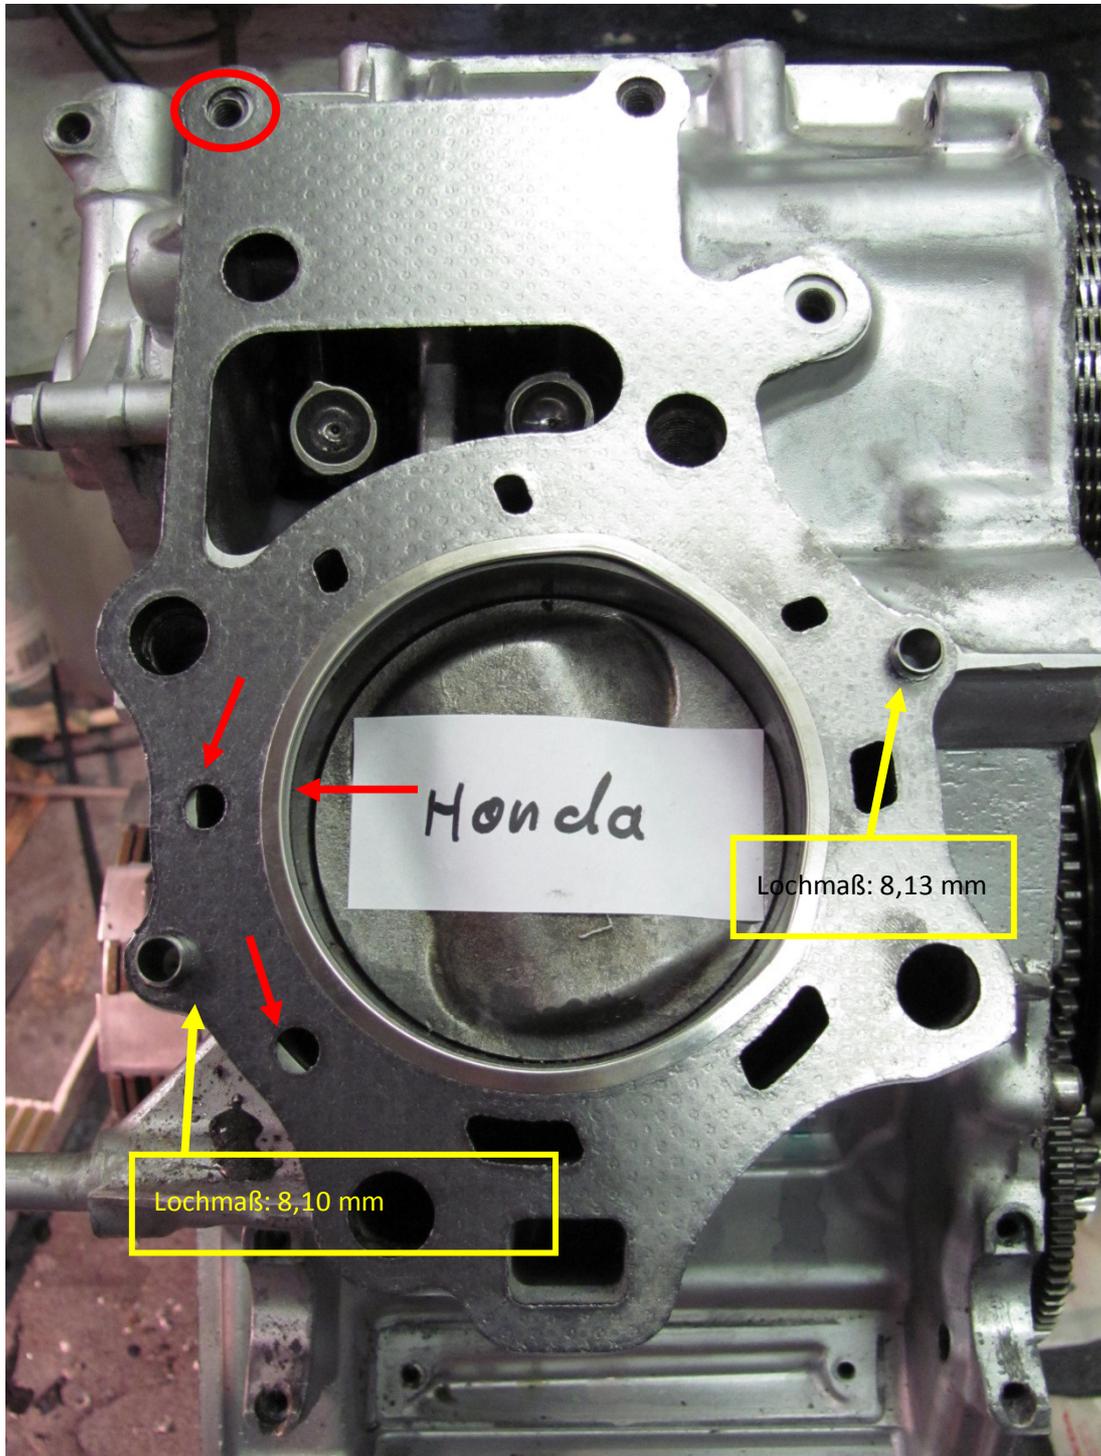
Bild 7: Honda Original

Die Honda Dichtung flutscht leicht über die Passstifte, kein nennenswerter Widerstand zu spüren. Lediglich ein kleiner Ausreißer bei der oberen Schraubenbohrung ist auszumachen. Die Schraube sollte jedoch noch ohne Probleme einzudrehen sein. Die Dichtfläche verdeckt nicht das Schraubenloch. Die Wasserdurchführungen auf 09:00 Uhr und 07:00 Uhr zeigen einen Teil der Dichtfläche vom Motorblock.

Der Metallring ist auf der linken Seite etwas versetzt und geht nicht bis ganz an den Rand der Brennkammer. Ich gehe jedoch davon aus, dass dies noch innerhalb der Fertigungstoleranz liegt. Lediglich die sichtbare Dichtfläche an den Wasserkanälen macht mir Sorgen. Beim aufsetzen einer anderen Honda Dichtung zeigt sich jedoch das gleiche Bild. **Scheint also normal zu sein!**

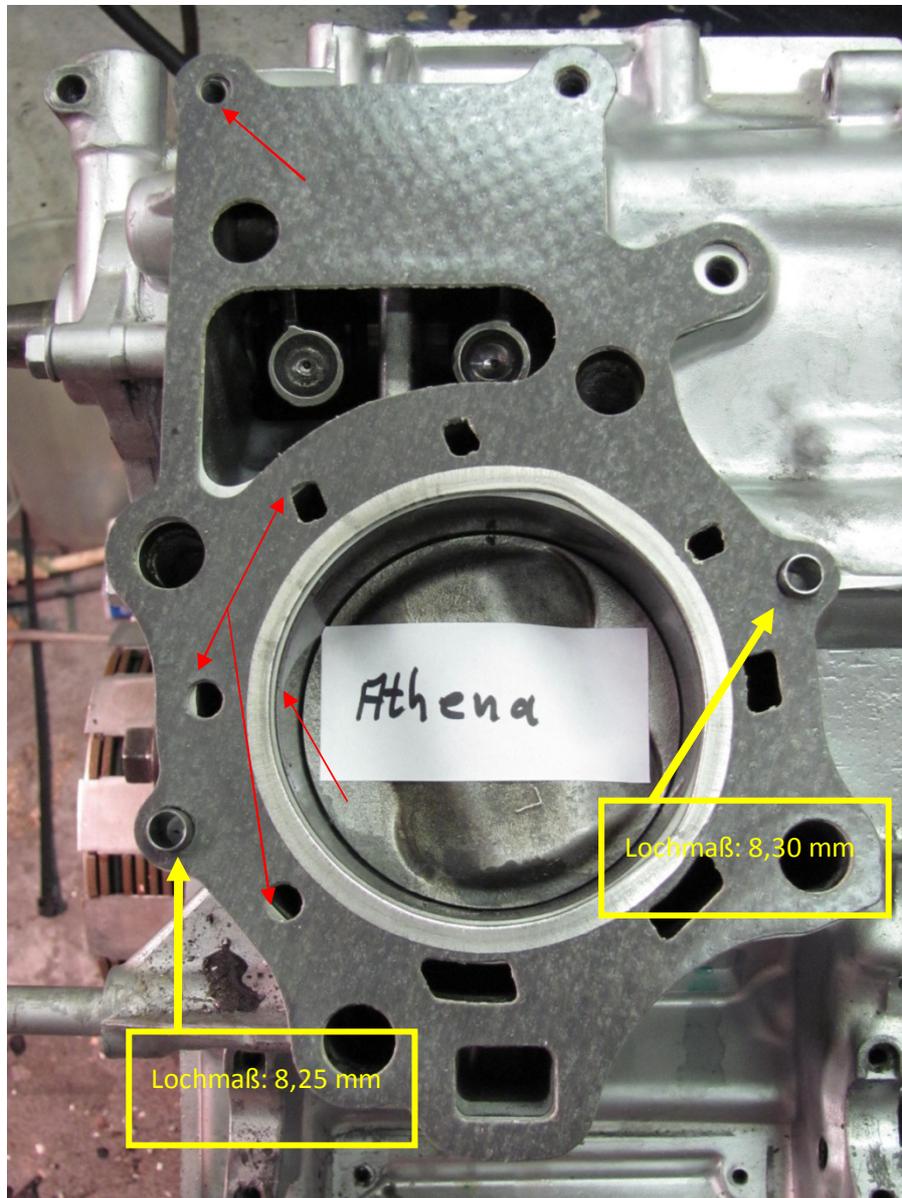
Bild 9: Athena Dichtung

Die Athena Dichtung rutscht sauber über die Passstifte. Fast noch besser wie die von Honda. Ansonsten gibt es die selben Anzeigen. Wasserkanäle auf 07:00 und 09:00 Uhr. Bei Athena kann man jedoch auch einen leichten Ansatz vom Motorblock am Wasserkanal auf 10:00 Uhr sehen. Ansonsten leichter Versatz des Metallrings an der Brennkammer. Selbst die Bohrung oben links ist hier leicht versetzt.

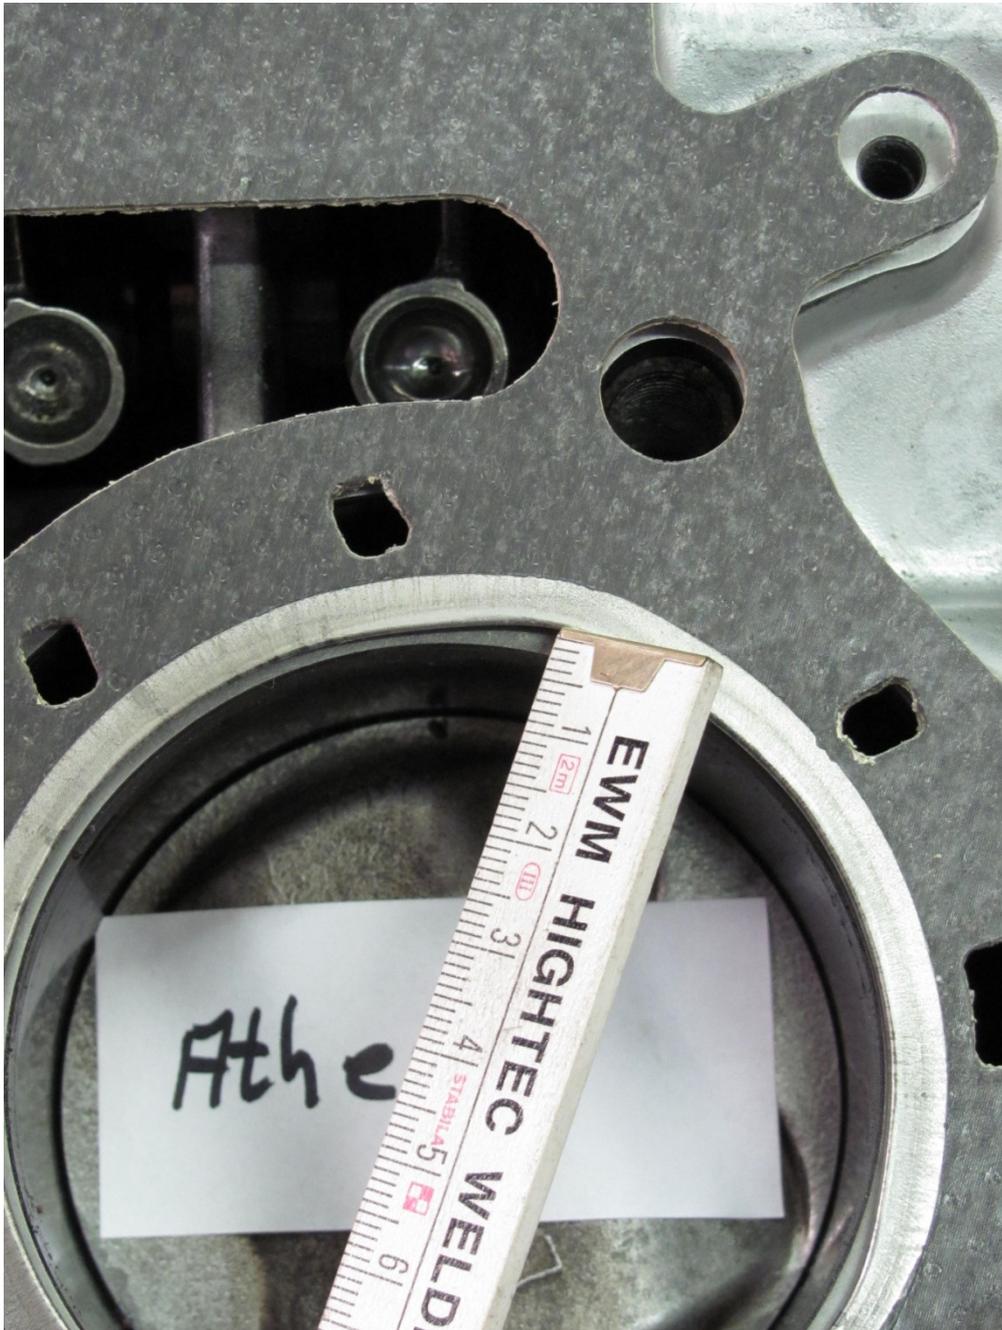
Bild 10: Detail Ventilausschnitt Athena

Der Ausschnitt bei Athena beträgt ca. 3mm in der Tiefe.

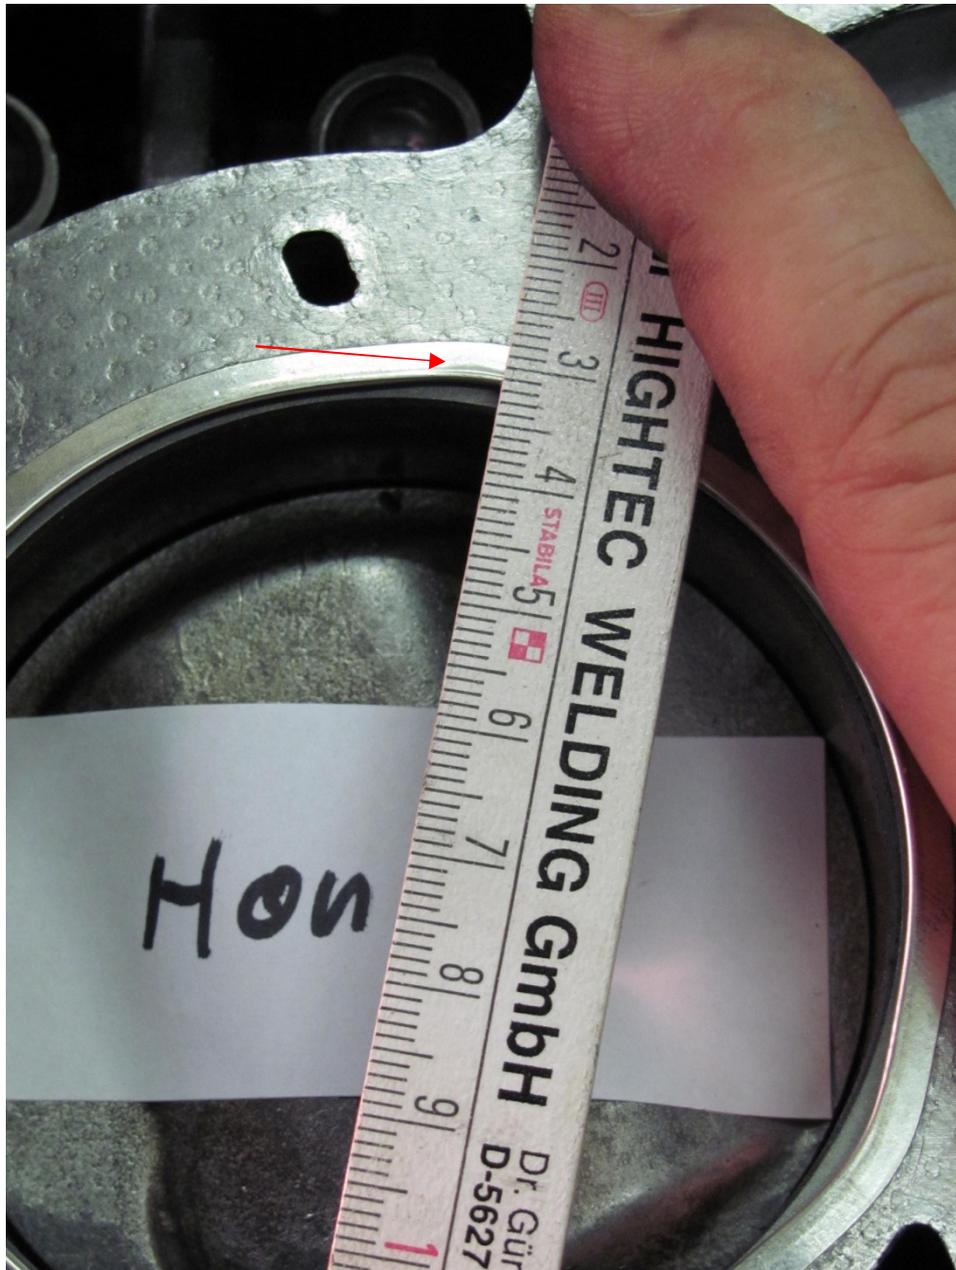
Bild 11: Ausschnitt für das Ventil bei Honda

Das Maß ist fast identisch. Jetzt fällt lediglich auf, dass sich beim einpressen des Metallrings eine kleine Nut gebildet hat. Diese Nut konnte ich bei 4 Dichtungen ausmachen. Sind wahrscheinlich alle aus einer Charge.

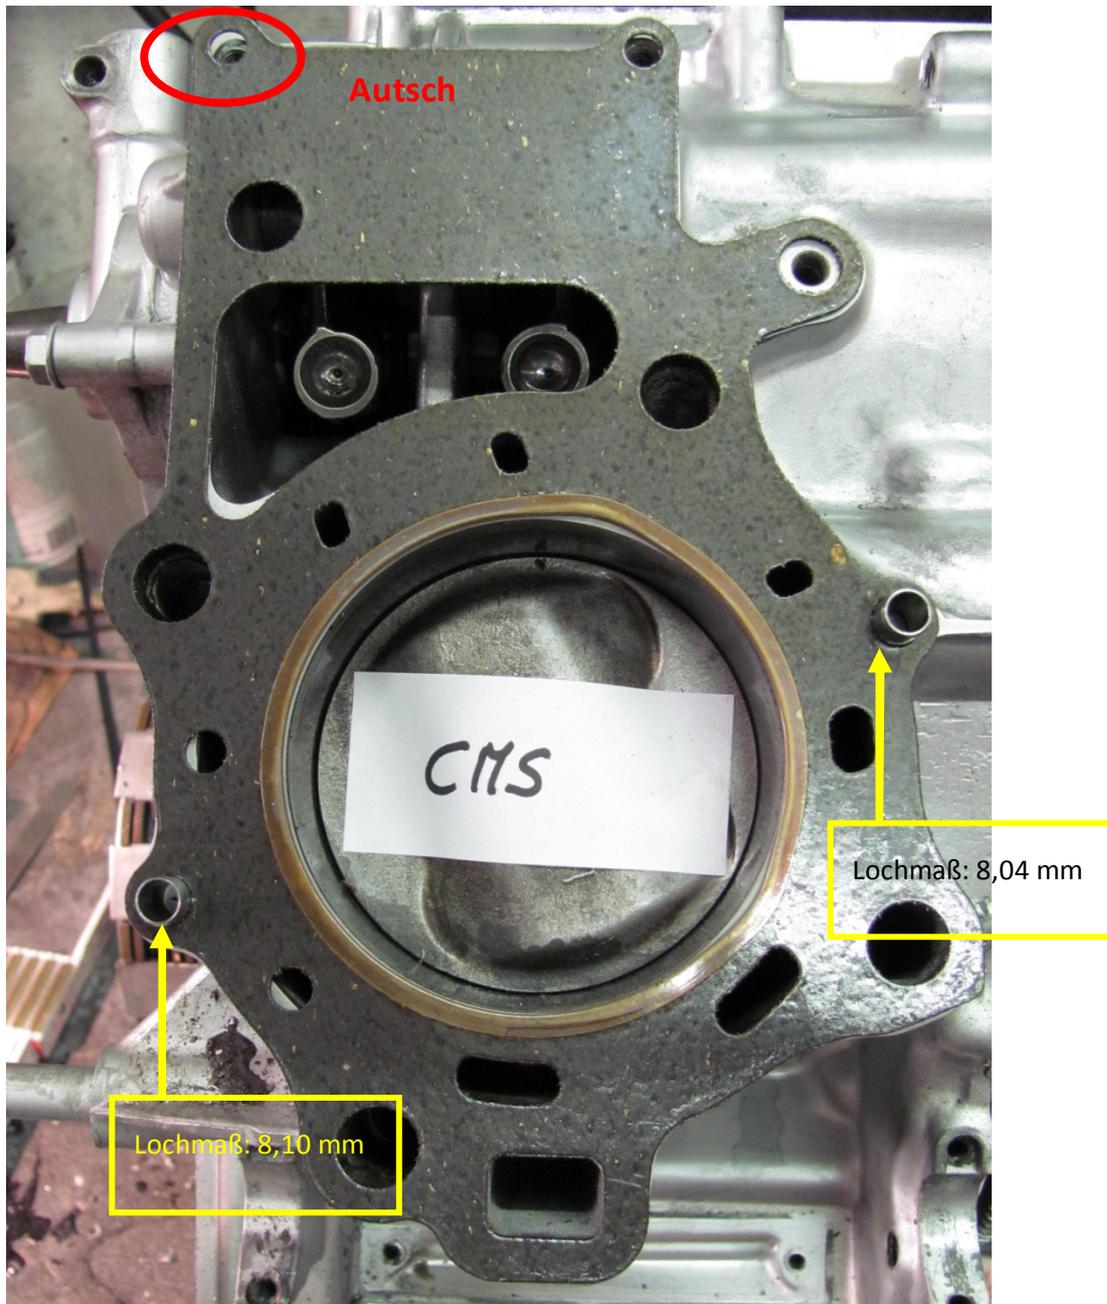
Bild 12: Dichtung von CMS

Die Wasserkanäle zeigen das gleiche Bild wie bei den zwei Dichtungen zuvor. Jedoch macht es etwas Mühe die Dichtung über die rechte Passhülse zu bekommen. Nach mehreren Versuchen wurde es jedoch besser. Lag wahrscheinlich am Anreiblack innerhalb der Bohrung.

Erschreckend ist jedoch die Bohrung links oben (Bild 12). Hier geht keine Schraube mehr rein, wenn nicht vorher das Loch aufgearbeitet wird. Das Dichtmaterial überdeckt die halbe Gewindebohrung. Alle anderen Anzeigen sind wie bei den Dichtungen zuvor.

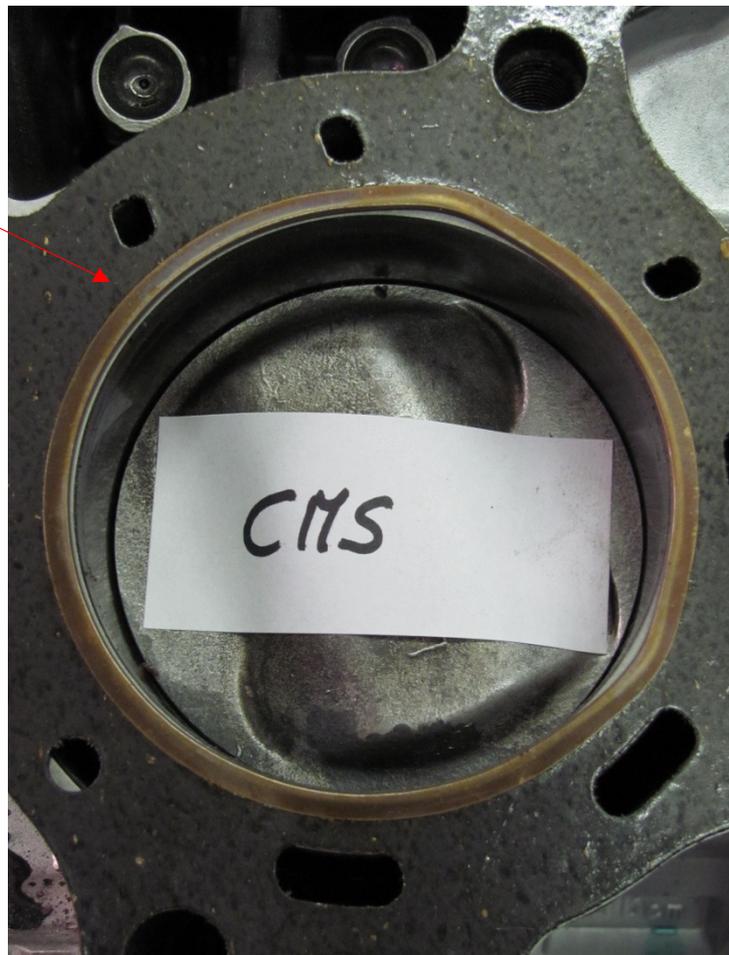
Bild 13: CMS Lackschicht

Schön zu sehen der Lack auf dem Metallring. Ob das gut geht wenn der Temperatur bekommt.

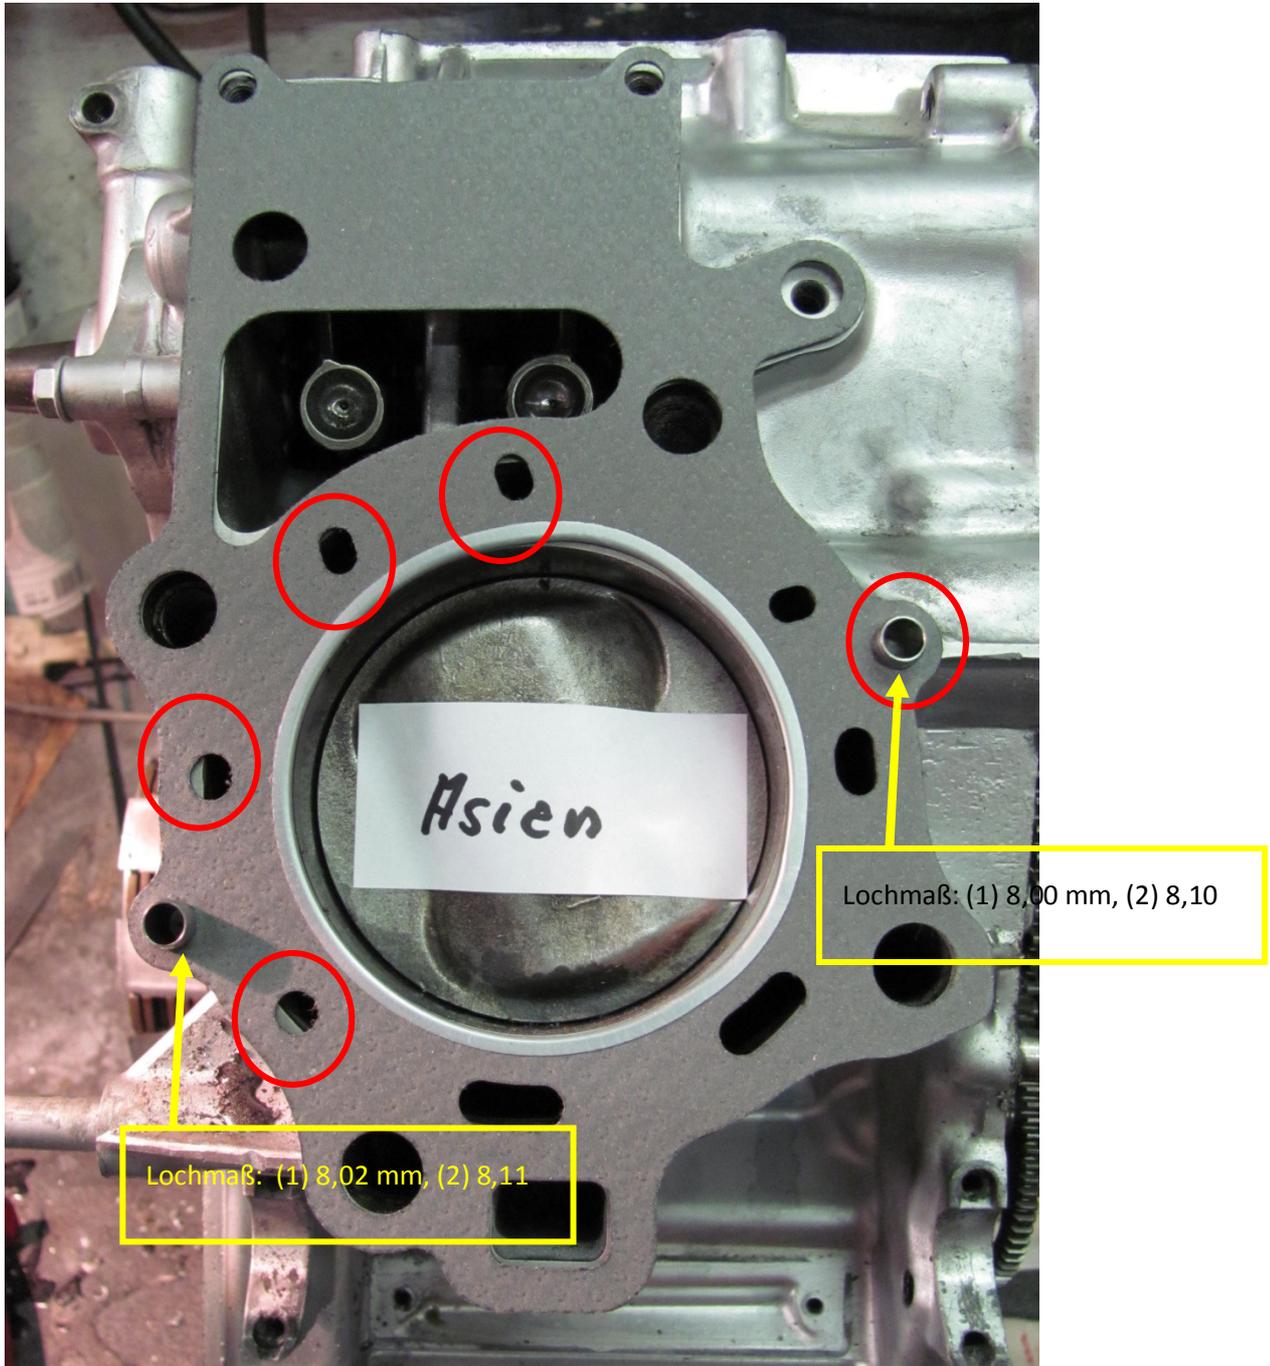
Bild 14:

Die Dichtung aus Asien hat die gleichen unregelmäßigen Ausschnitte an den Wasserkanälen wie die Vorgänger. Die Bohrungen für die Gewinde an den oberen Löchern sind jedoch frei. Das Bild täuscht hier etwas, da die Dichtung etwas absteht und nicht plan aufliegt.

Es gibt jedoch einen maßgeblichen Mangel. Die Dichtung lässt sich nur äußerst widerwillig über die Passstifte drücken. Es macht den Eindruck als wenn die Löcher zu klein gestanzt sind. Nach mehreren Versuchen klappte es jedoch ohne Probleme. Hier habe ich dann mal noch genauer hingeschaut.

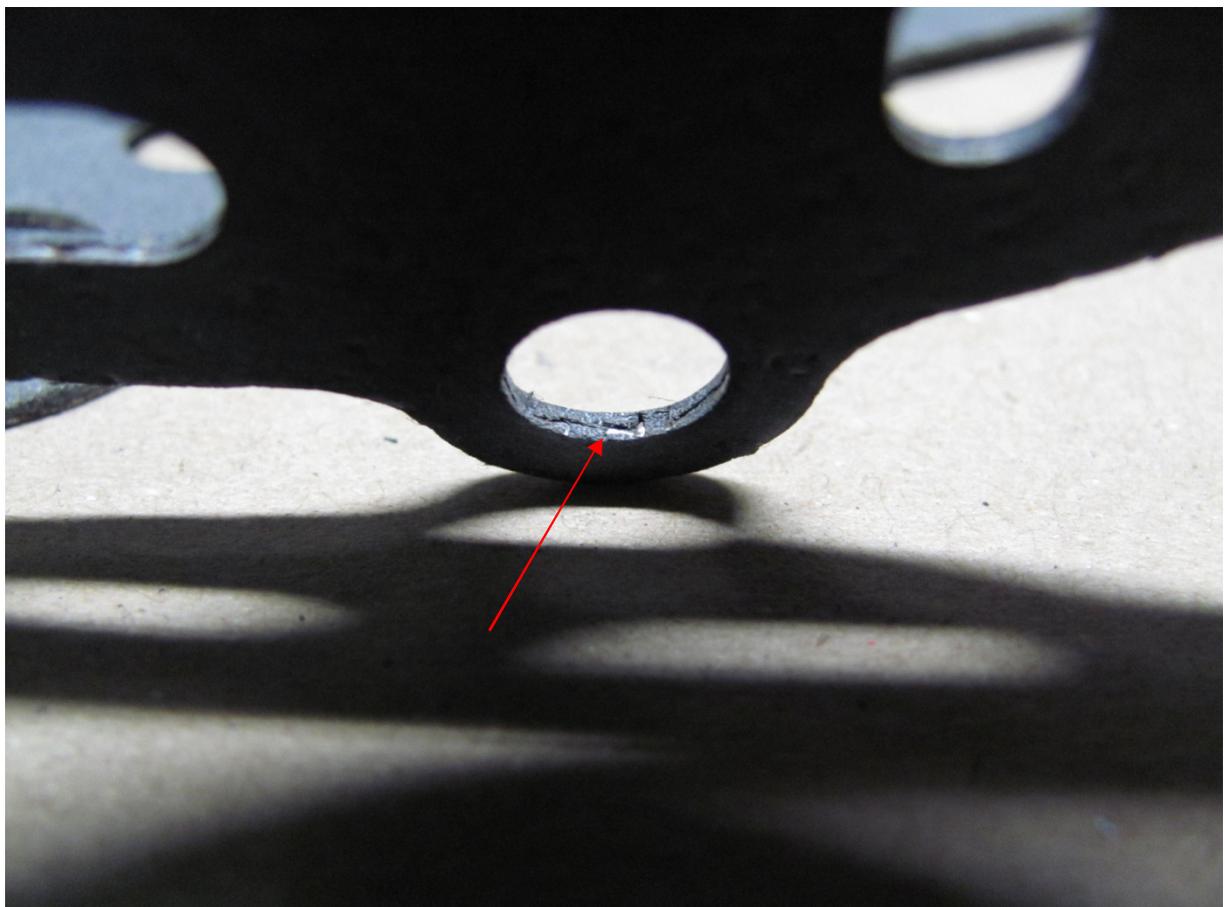
Bild 15:

Da hatte man doch das Dichtmaterial einfach mit in das Loch gedrückt. Dadurch verringert sich natürlich der Innendurchmesser.

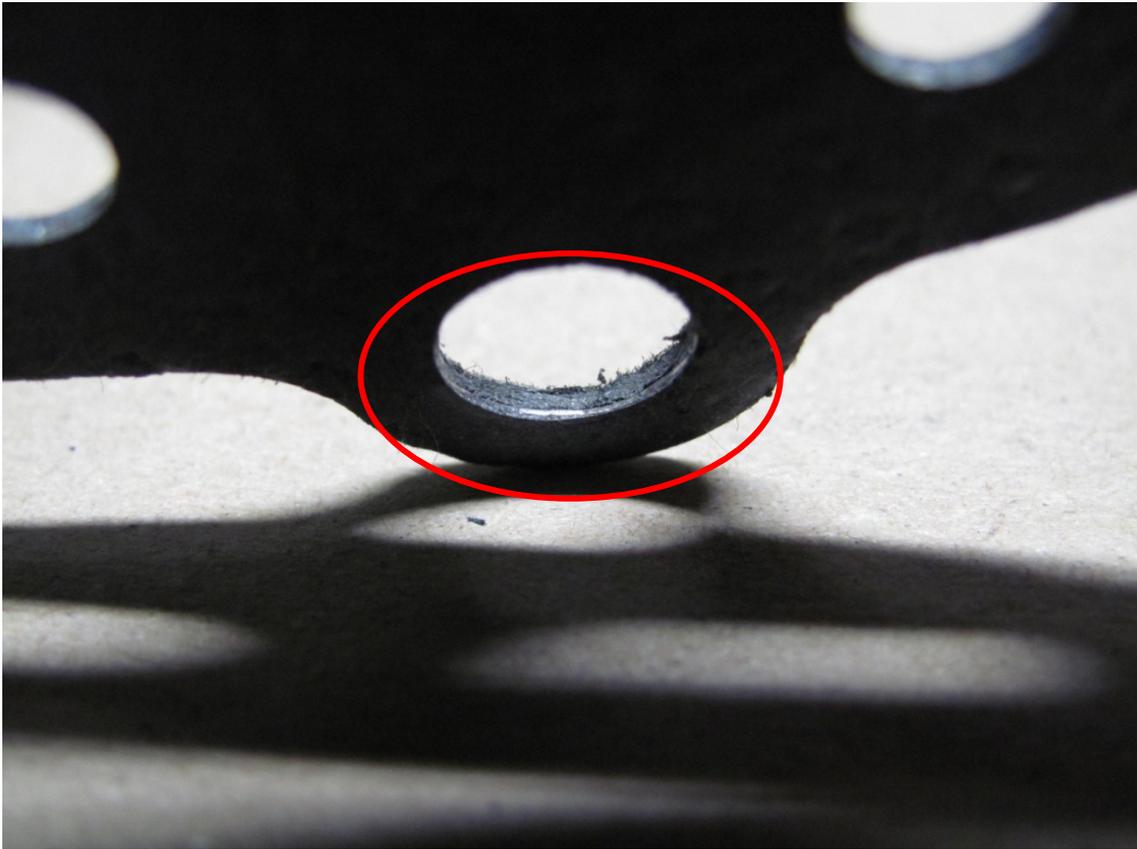
Bild 16:

Nachdem ich dann den Passstift mehrmals durch das Loch gedrückt hatte wurde das überschüssige Material herausgedrückt. Nun war es immer noch eng, aber die Dichtung ließ sich ohne Probleme über die Stifte drücken.

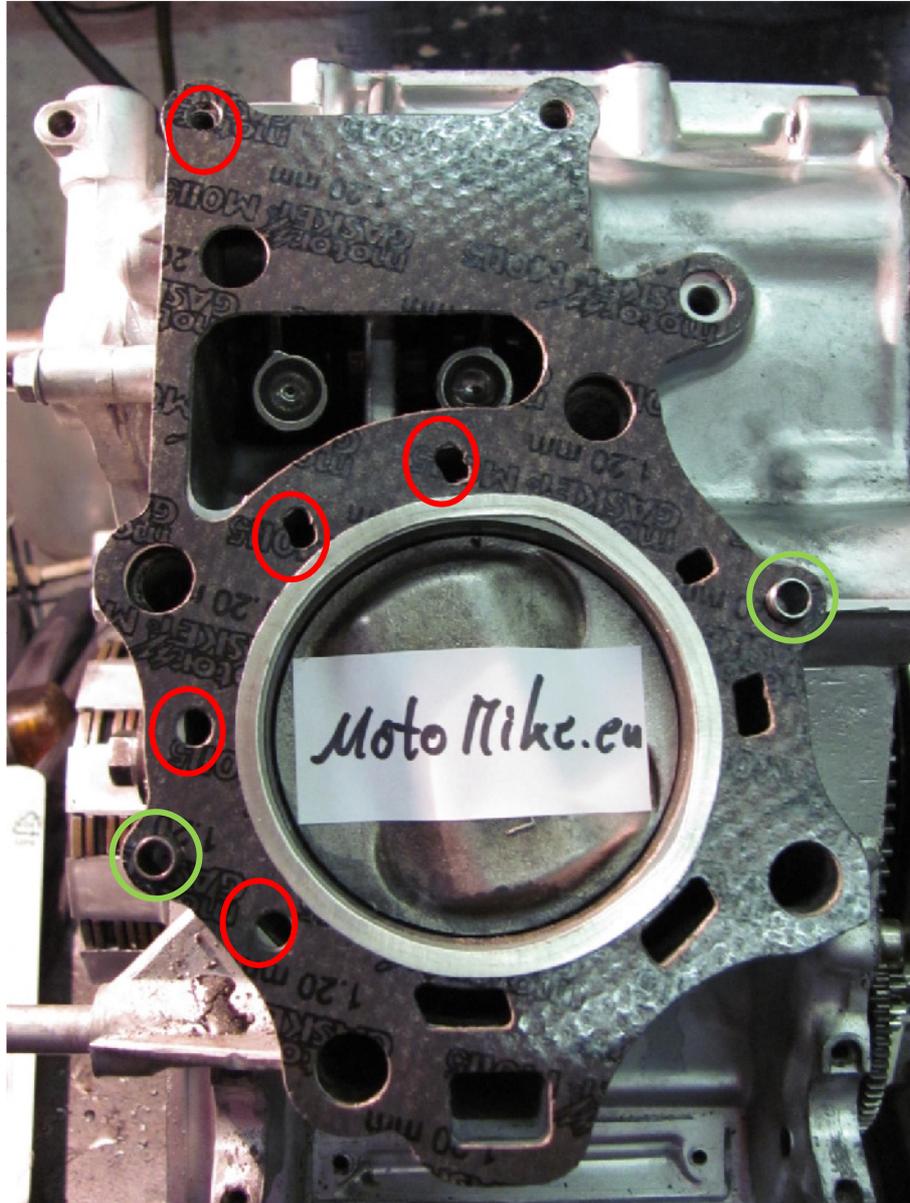
Kommen wir nun zu dem Nachzügler von MotoMike.eu. Hier soll es sich ja um eine Athena Dichtung handeln. **Bild 19:**

Auch hier die gleichen Anzeigen wie bei allen anderen. Jedoch wird hier das Gewinde oben links auch etwas überdeckt. Ein aufbohren vor der Verwendung wird unbedingt empfohlen.

Die Maße für die Passstifte sind mit 8,25 mm im grünen Bereich.

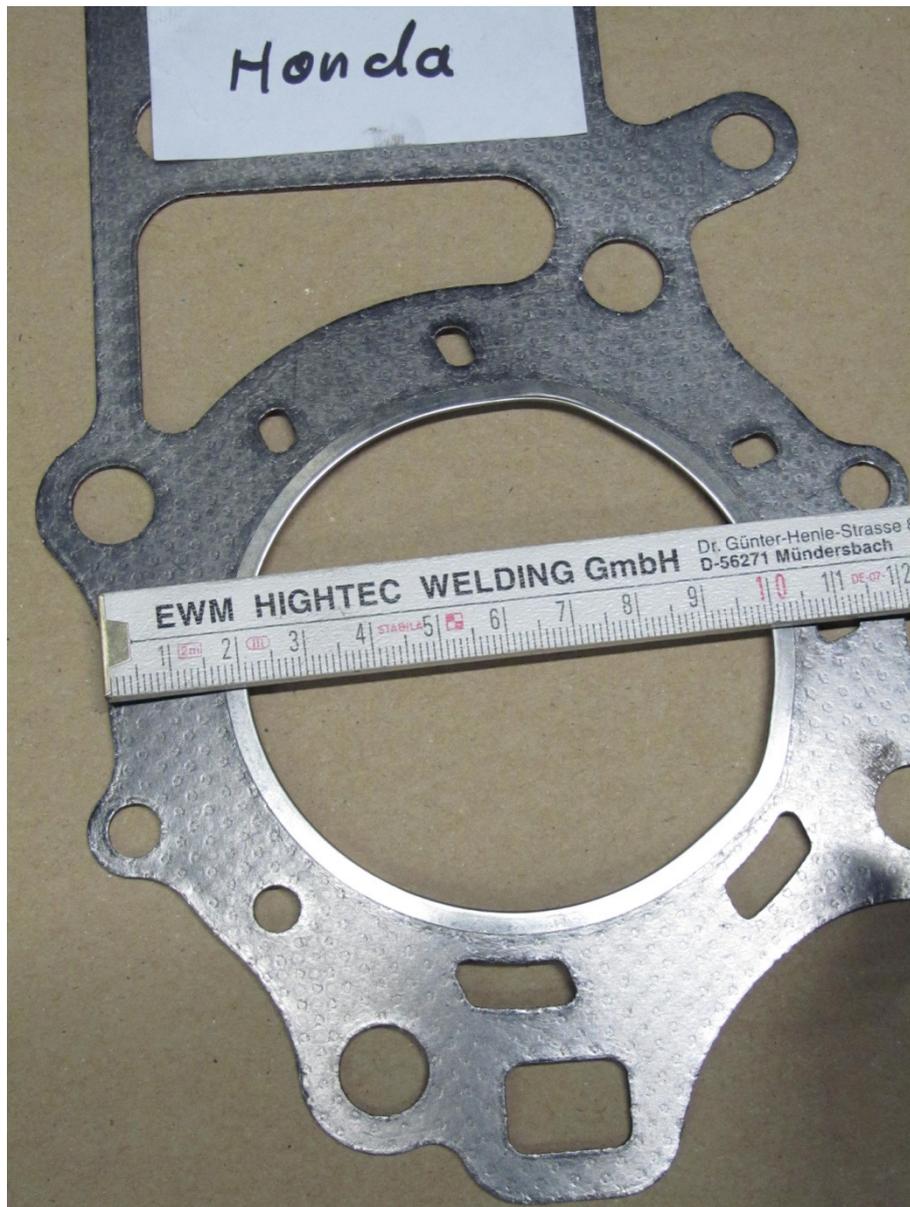
Bild 20: Honda Original, Vorderansicht, zwischen 3 mm und 4mm breiter Metallring

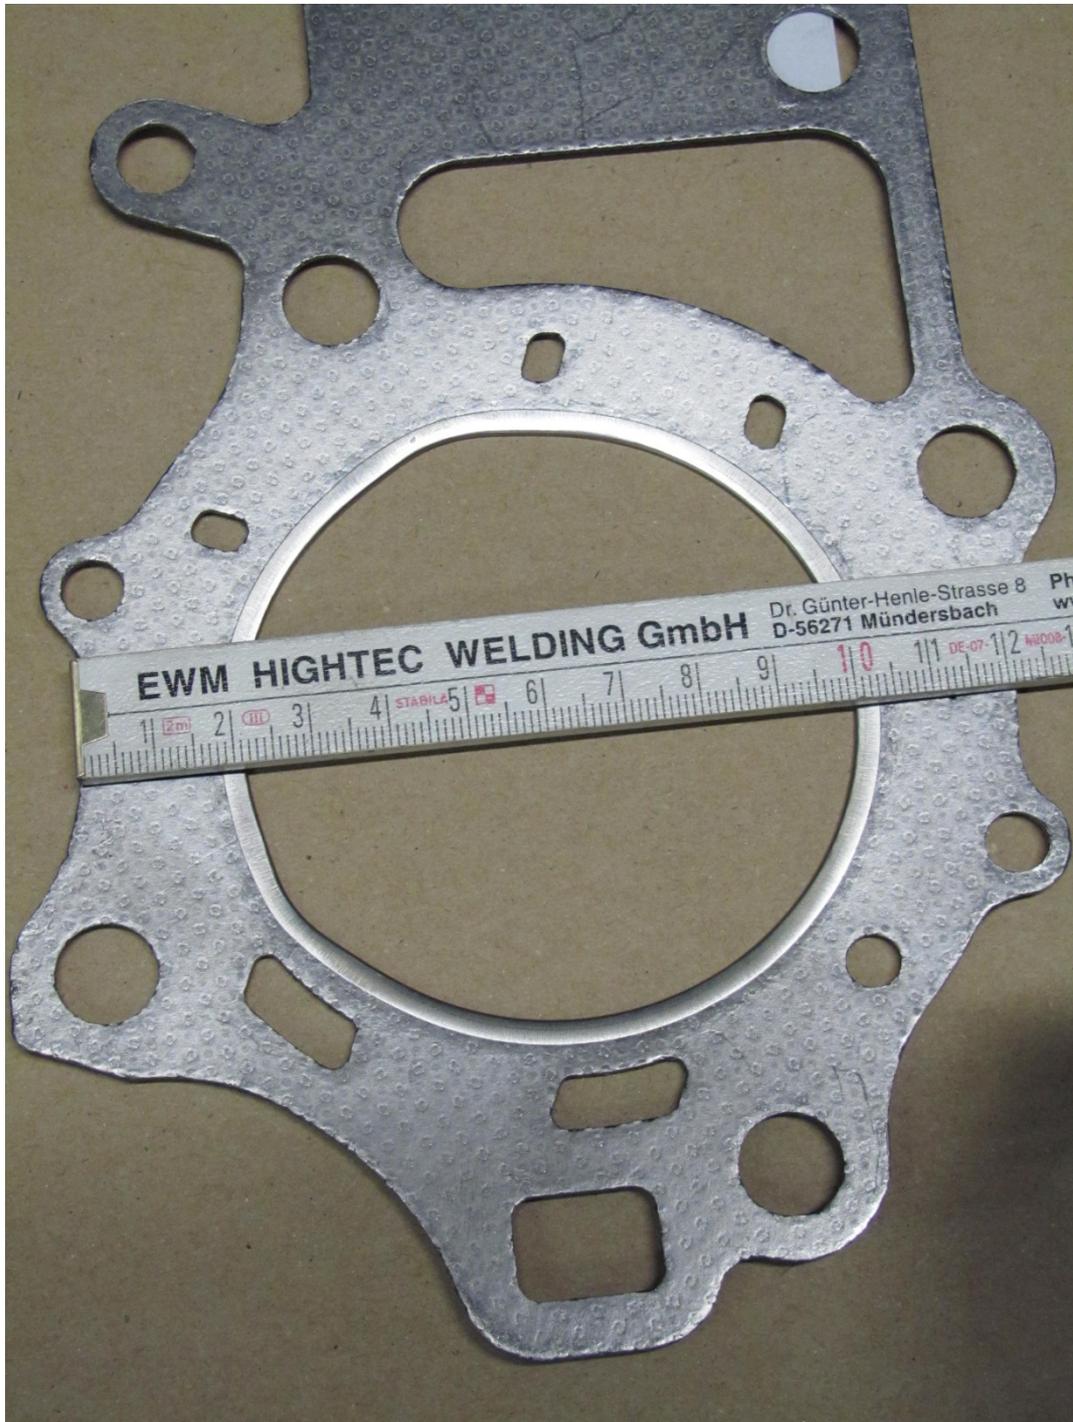
Bild 21: Honda Original, Rückansicht, zwischen 3 mm und 4mm breiter Metallring

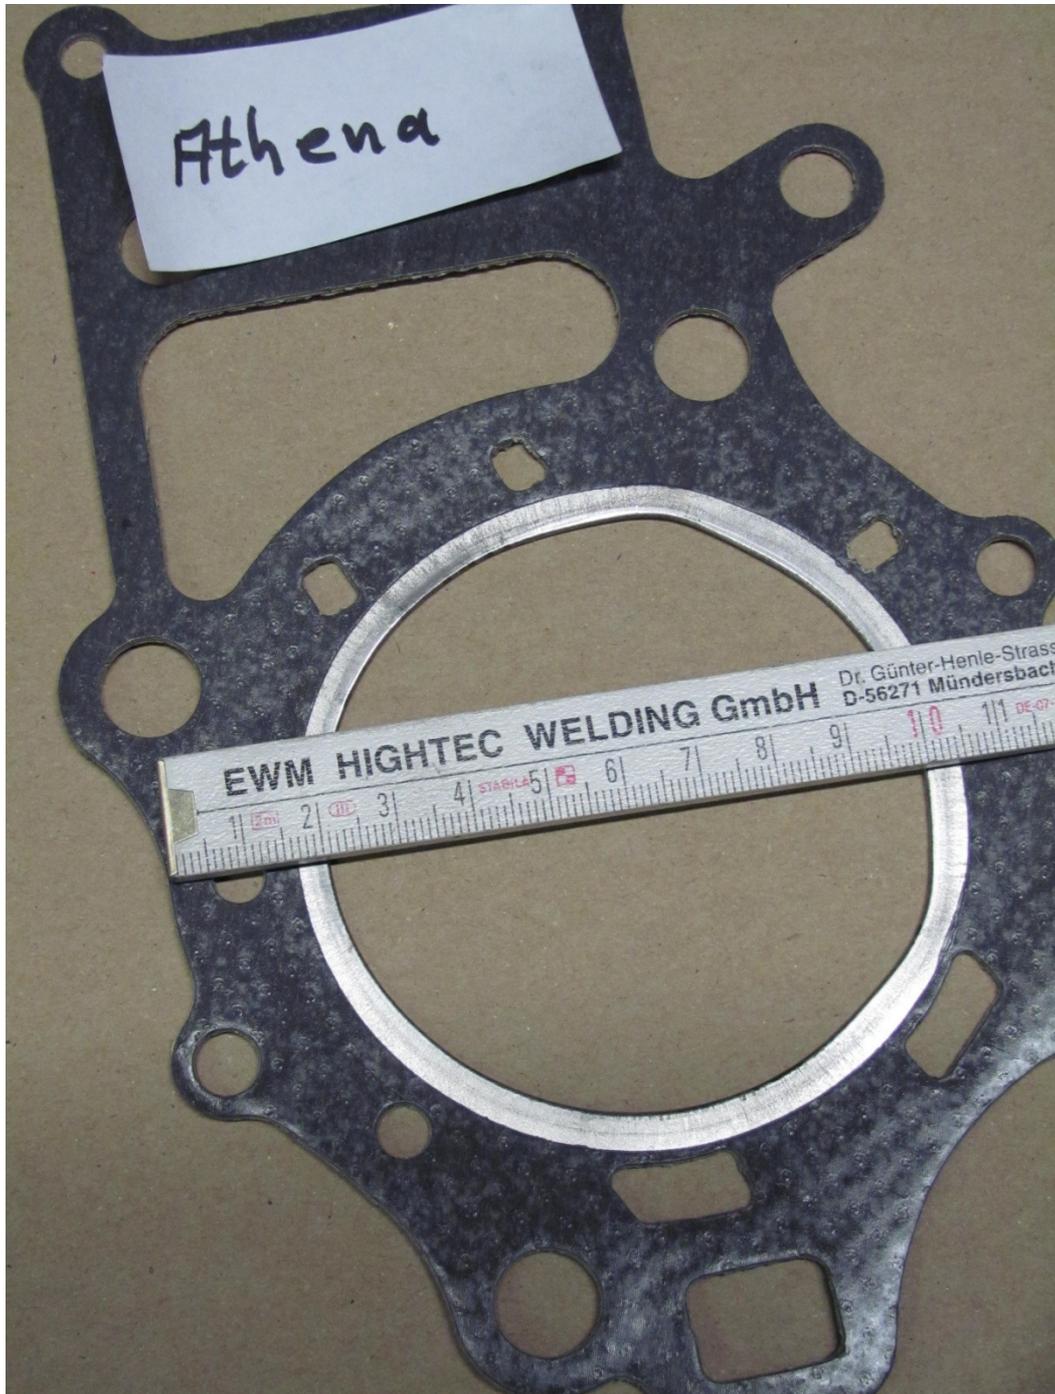
Bild 22: Athena Original, Vorderansicht, zwischen 4 mm und 6 mm breiter Metallring

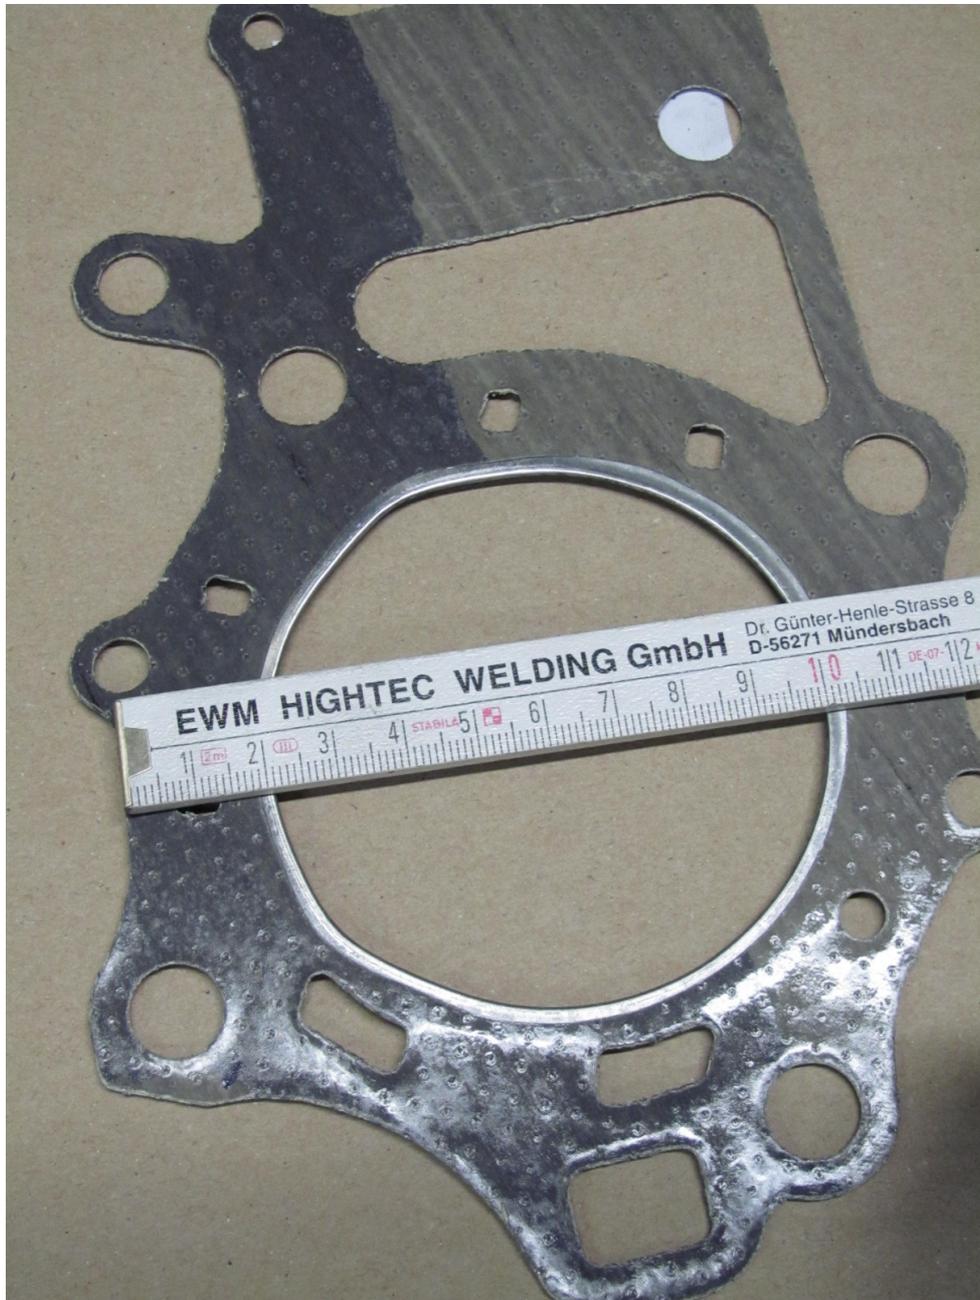
Bild 23: Athena Original, Rückansicht, zwischen 2 mm und 4 mm breiter Metallring

Hier ist auch schon zu sehen das die Beschichtung sich bei Lagerung außerhalb der Verpackung (Plastikbeutel) verfärbt. (Eintrocknet). Diese Dichtung lag nicht richtig im Beutel.

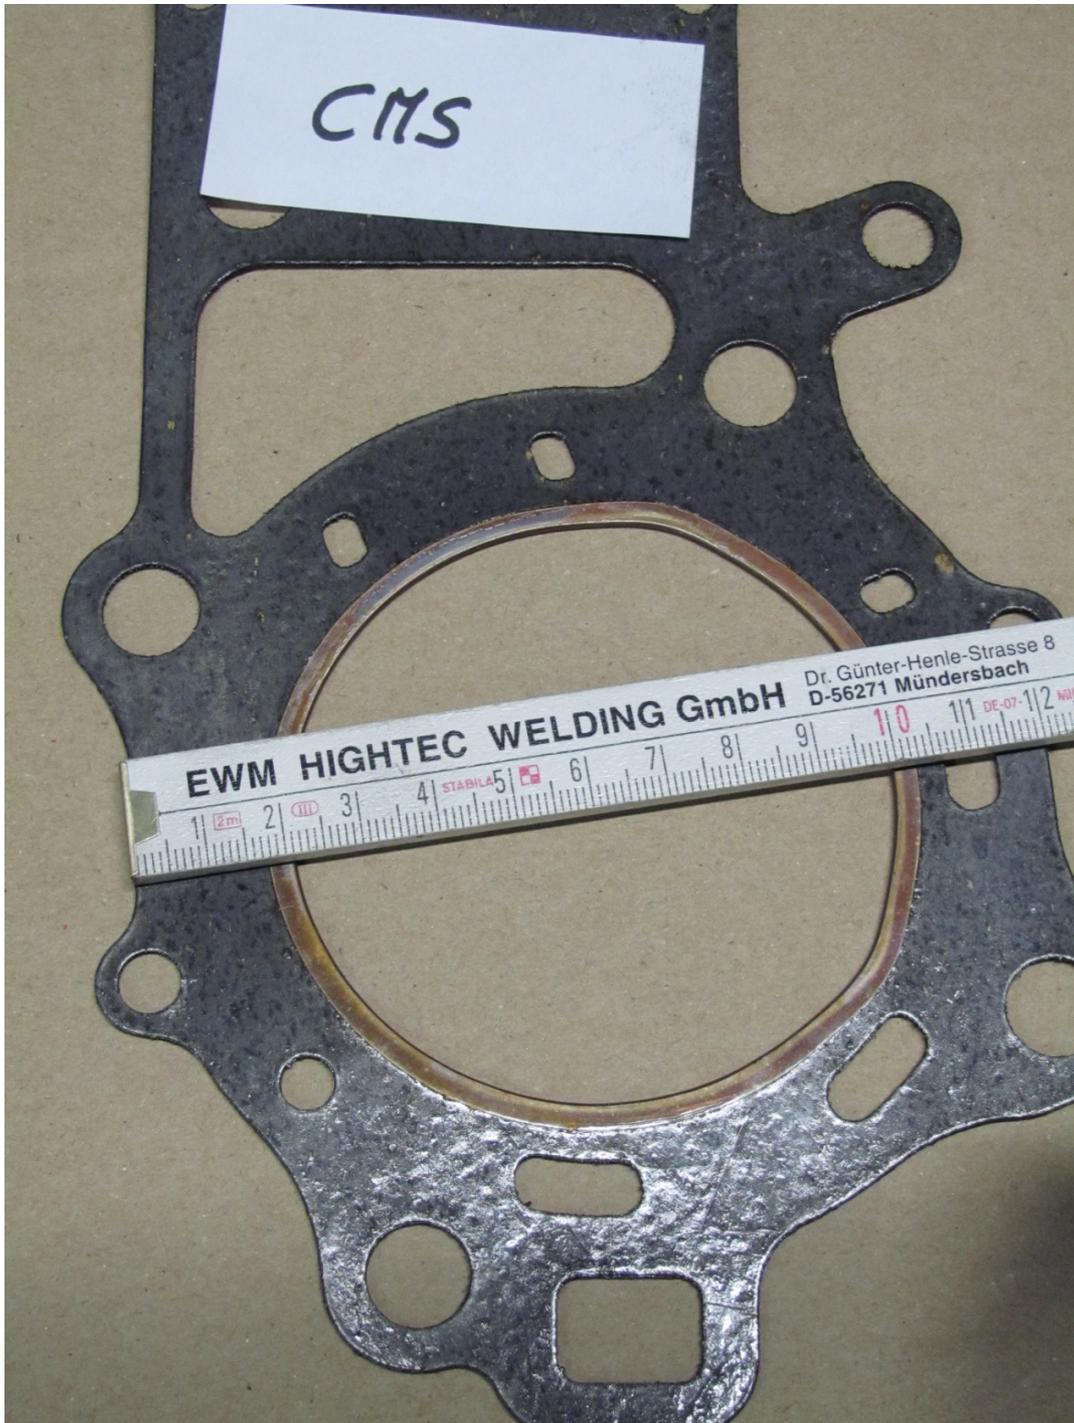
Bild 24: CMS (Honda), Vorderansicht, zwischen 3 mm und 4 mm breiter Metallring

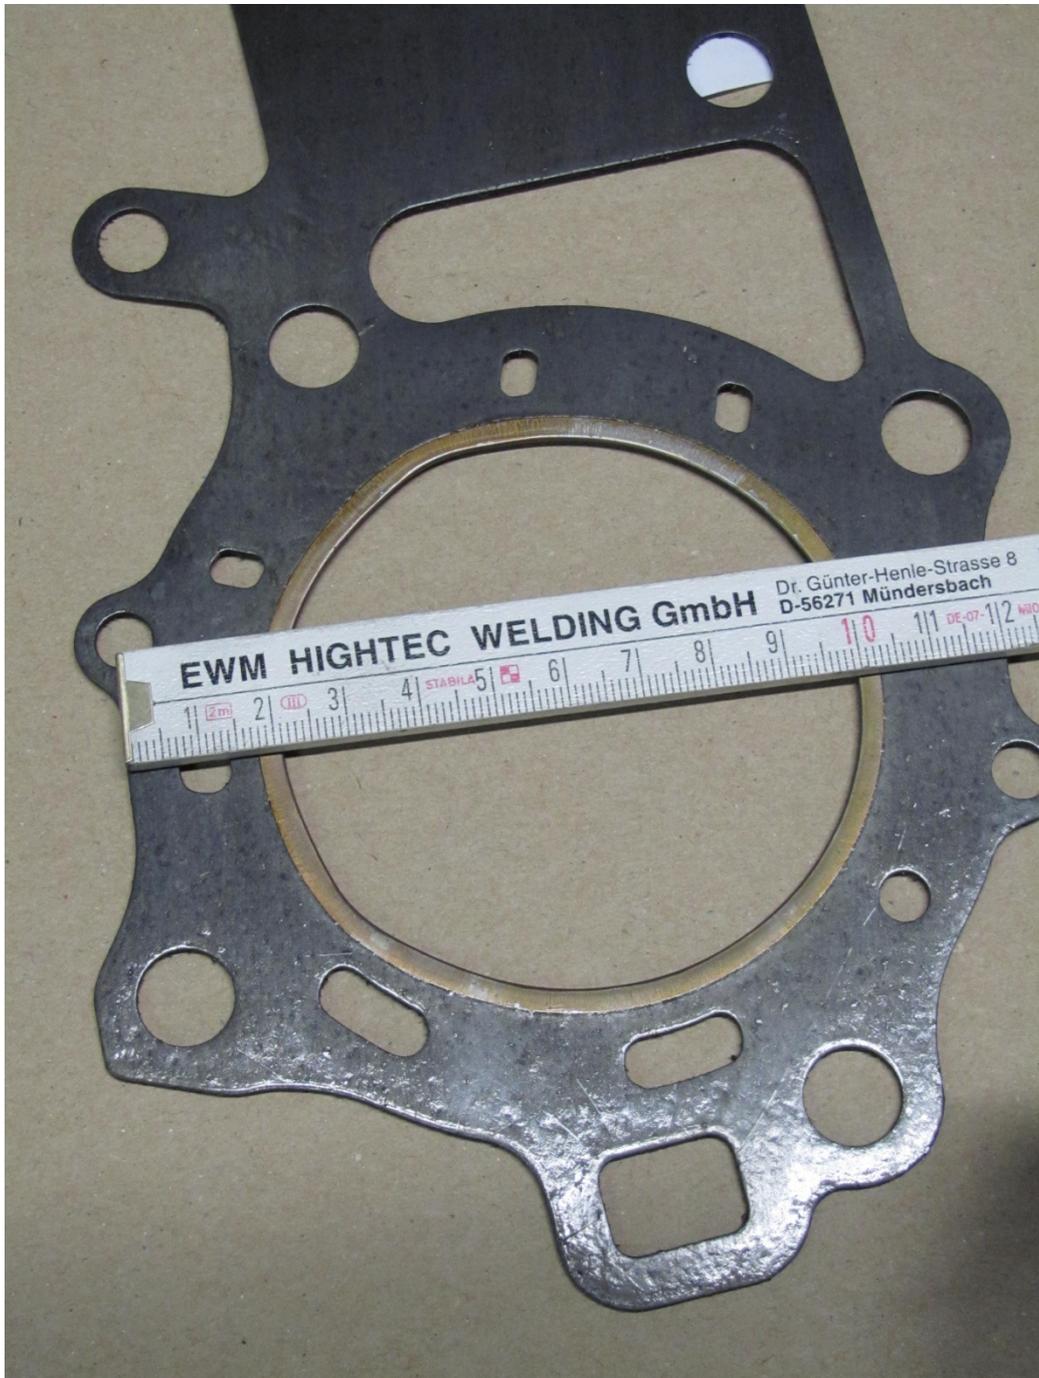
Bild 25: CMS (Honda), Rückansicht, zwischen 3 mm und 4 mm breiter Metallring

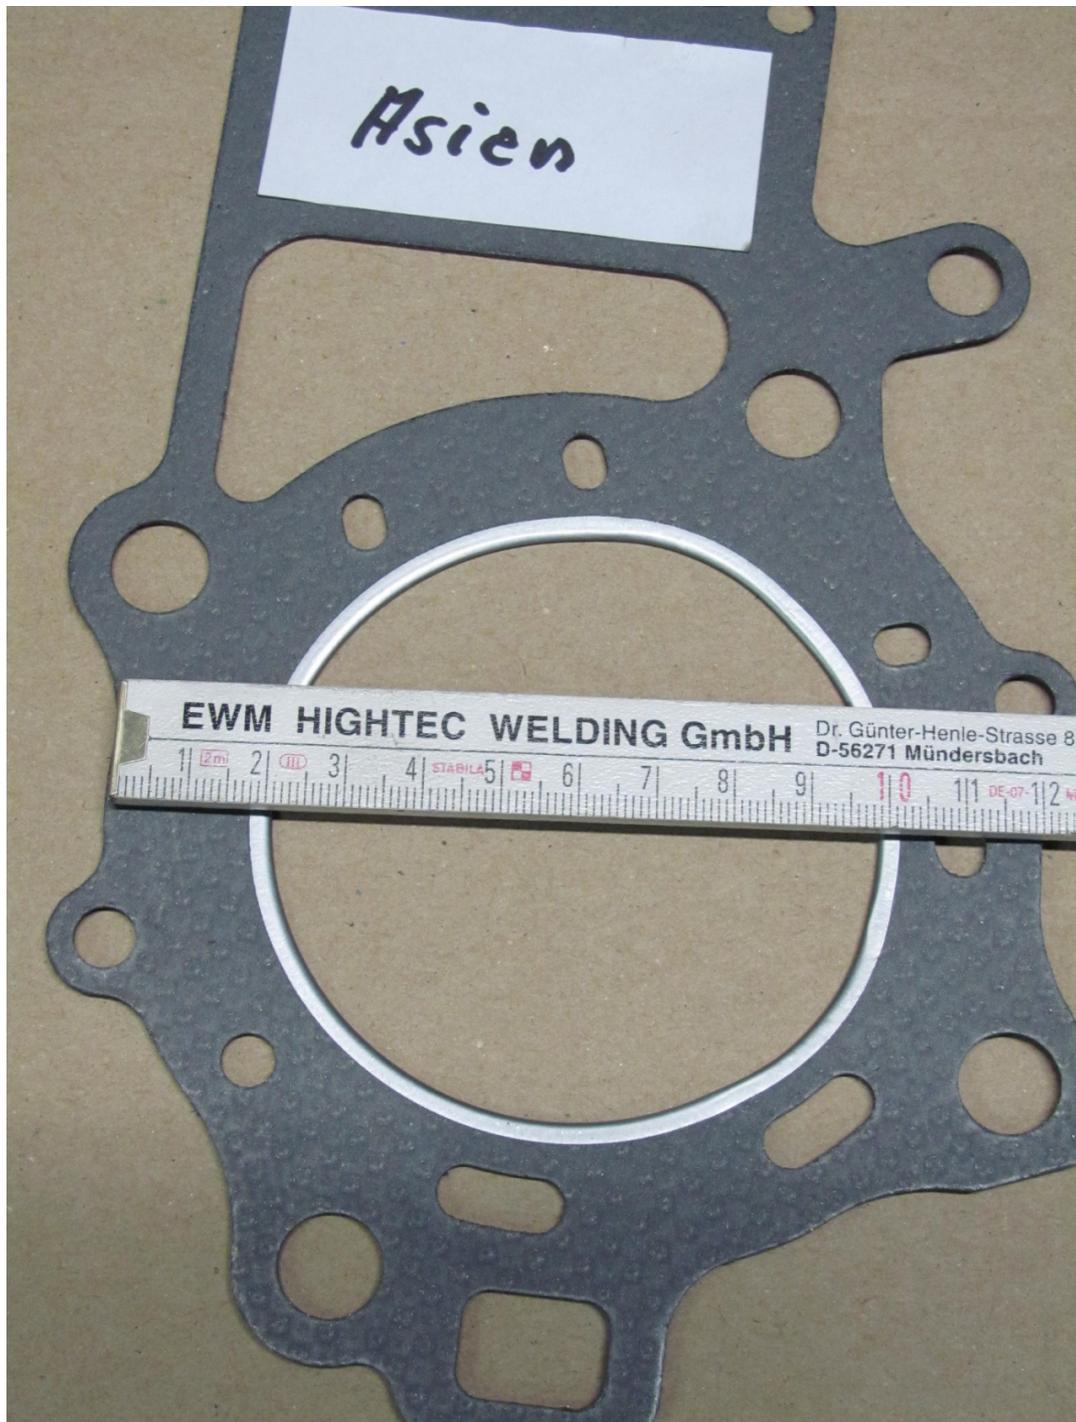
Bild 26: Asien, Vorderansicht, zwischen 3 mm und 4 mm breiter Metallring
