Unterschiede der Zylinderkopfdichtungen für die Modelle der CX500 Serie

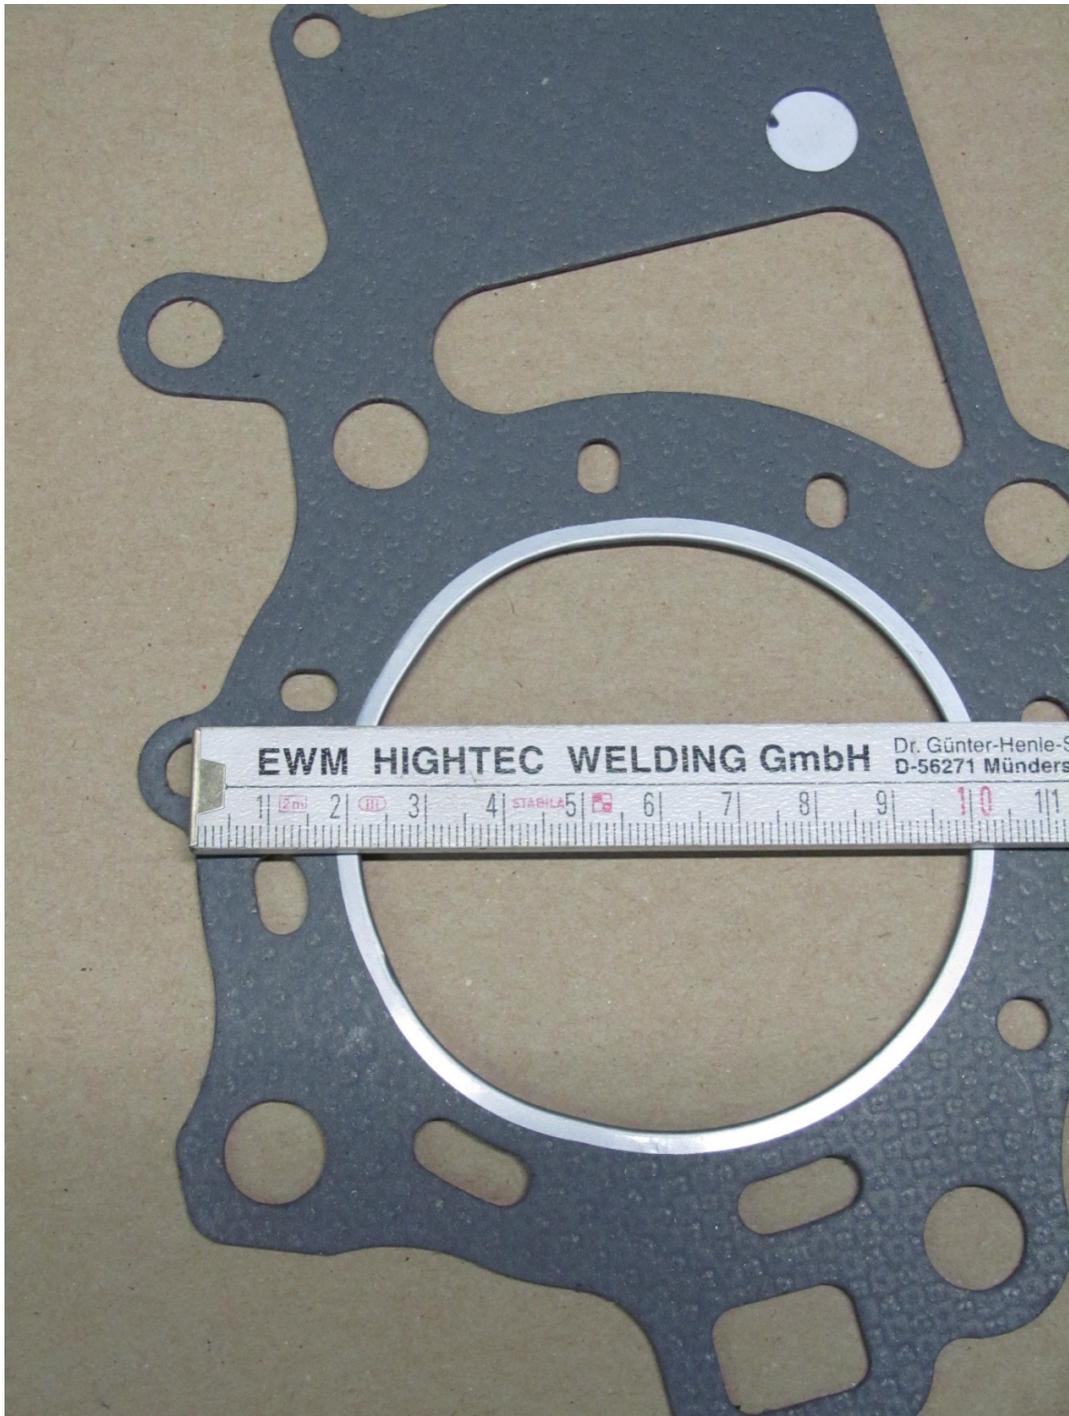
Bild 27: Asien, Rückansicht, zwischen 3 mm und 4 mm breiter Metallring

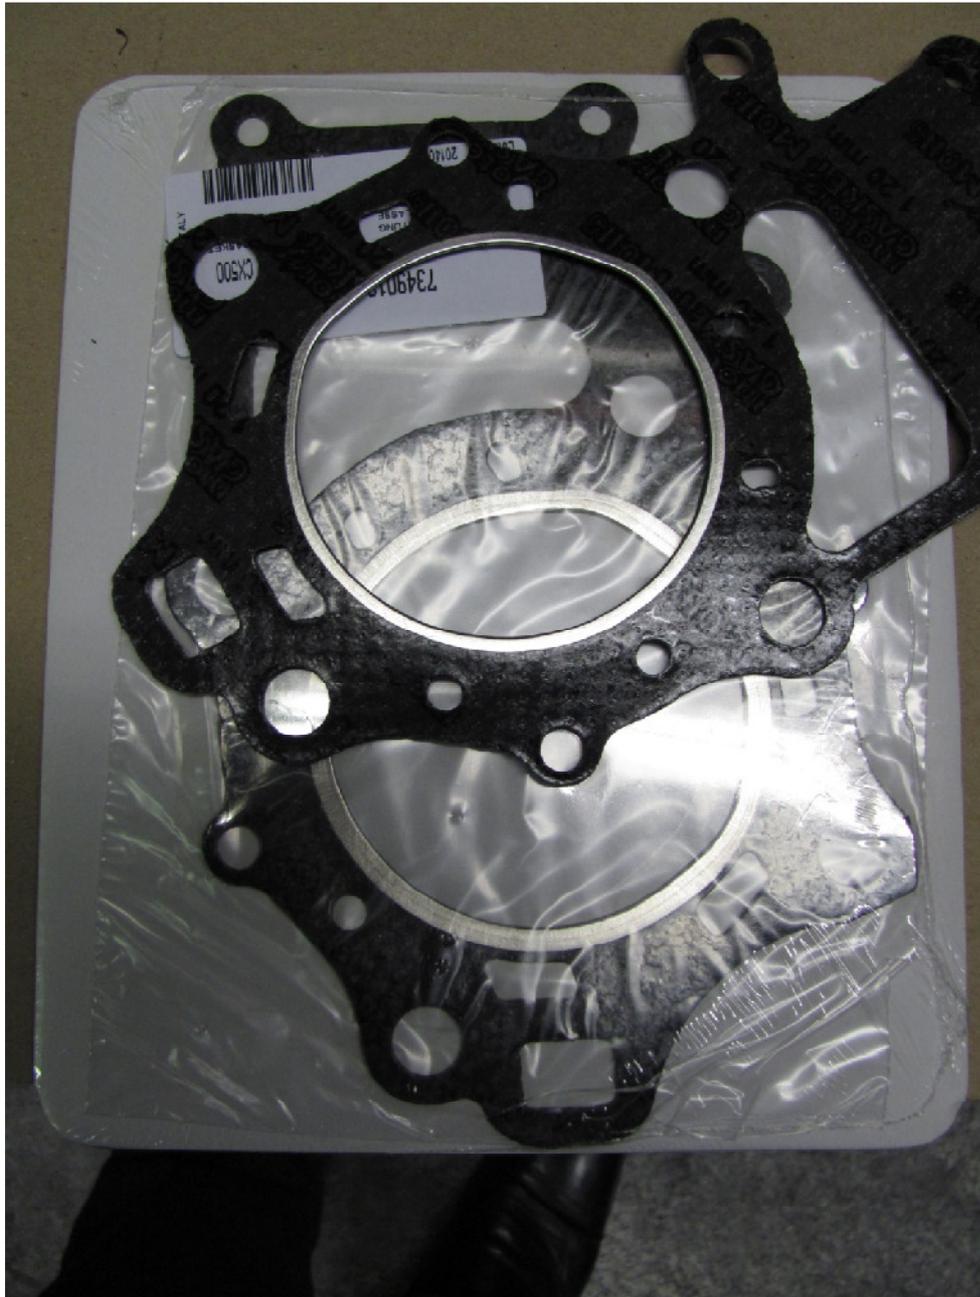
Bild 28: MotoMike. (Athena), Vorder- und Rückansicht.

Auch hier die gleichen groben Unterschiede wie bei den Original Athena Dichtungen.
