Abgeschliffene Zahnkränze des Hinterradantriebs der CX/GL-Modelle

Abgenutzte Zahnkränze des Hinterradantriebs bei Motorrädern der CX/GL-Baureihen sind zwar nicht die Regel, leider aber auch nicht ungewöhnlich. Üblicherweise wird dieses Problem der Laufleistung zugeschrieben. Von EO wurde ich auf einen Fund aufmerksam gemacht, den guelli02 im Internet gemacht hat. Aufgrund dieses Artikels von Mike Nixon aus Dallas auf seiner Seite <http://www.motorcycleproject.com> erscheint die erhöhte Abnutzung aber in einem anderen Licht. In dem Artikel geht es um eine außergewöhnliche Garantieverlängerung der Firma Honda in den USA für die Zahnkränze des Endantriebs der 1100er und 1200er Goldwings von 6.000 Meilen auf 50.000 Meilen bzw. um Kostenersatz für angefallene entsprechende Reparaturen (http://www.motorcycleproject.com/motorcycle/text/80s_honda_final_drive.swf). Meines Wissens hat es das in Deutschland nicht gegeben.

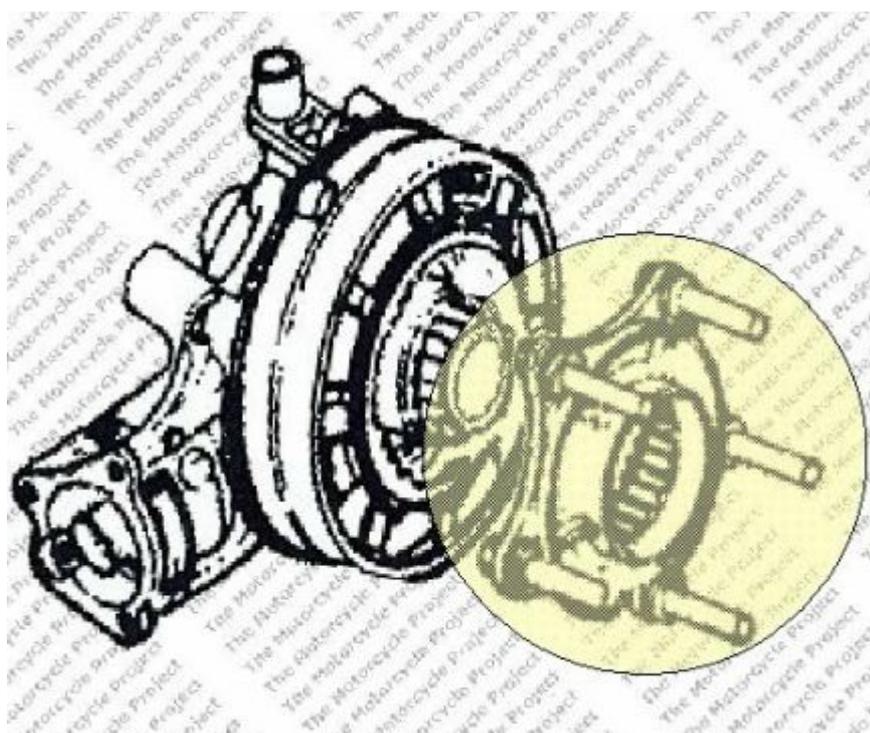
Bald nach der Einführung der 1100er Goldwing in den USA mehrten sich die Fälle abgenutzter Zahnkränze. Dies schon bei Laufleistungen unterhalb von 6.000 Meilen.

Das nebenstehende Bild aus dem Artikel von Mike zeigt das hauptsächlich betroffene Teil.

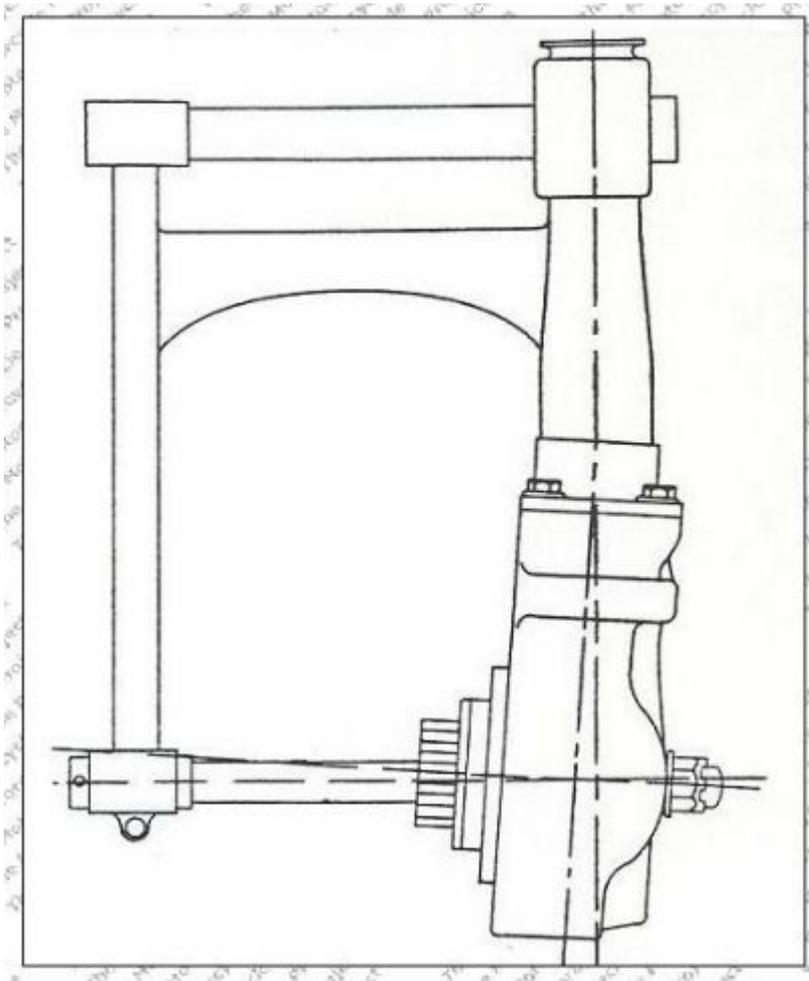
die vielen Anmerkungen in den folgenden Ausgaben des Magazins identifizierten als Fehlerursache eindeutig den nicht korrekt zusammengeschweißten Schwingenholm. Daraus resultierte eine fehlerhafte Ausrichtung der Endantriebseinheit zum Hinterrad, was wiederum zu einem nichtparallelen Zusammenspiel der Zahnflanken führte. Dadurch wurde dann der schnelle Verschleiß der Zahnflanken insbesondere auf der Seite des Rades hervorgerufen. Diese Schlussfolgerung ist über die vergangenen Jahre auch von anderen, Mike Nixon eingeschlossen, bestätigt worden.

Eine übertriebene Darstellung des Fehlers zeigt das nachfolgende Bild aus dem Artikel von Mike:

Weil die Qualität der zur Verfügung stehenden Ersatz-Schwingenholme möglicherweise fragwürdig war (manchmal behob eine neue Schwinge das Problem, manchmal nicht), wollte Honda die Schwingen nicht austauschen. Ihre "Fehlerbeseitigung" bestand in einer Überarbeitung der offiziellen Festlegungen zur Wartung (Unterhaltung) der Endantriebseinheit, insbesondere durch die Schaffung einer besonderen Vorgehensweise zur Ausrichtung der Endantriebseinheit bei jedem Einbau des Hinterrades.
