Unterschiede der Zylinderkopfdichtungen für die Modelle der CX500 Serie

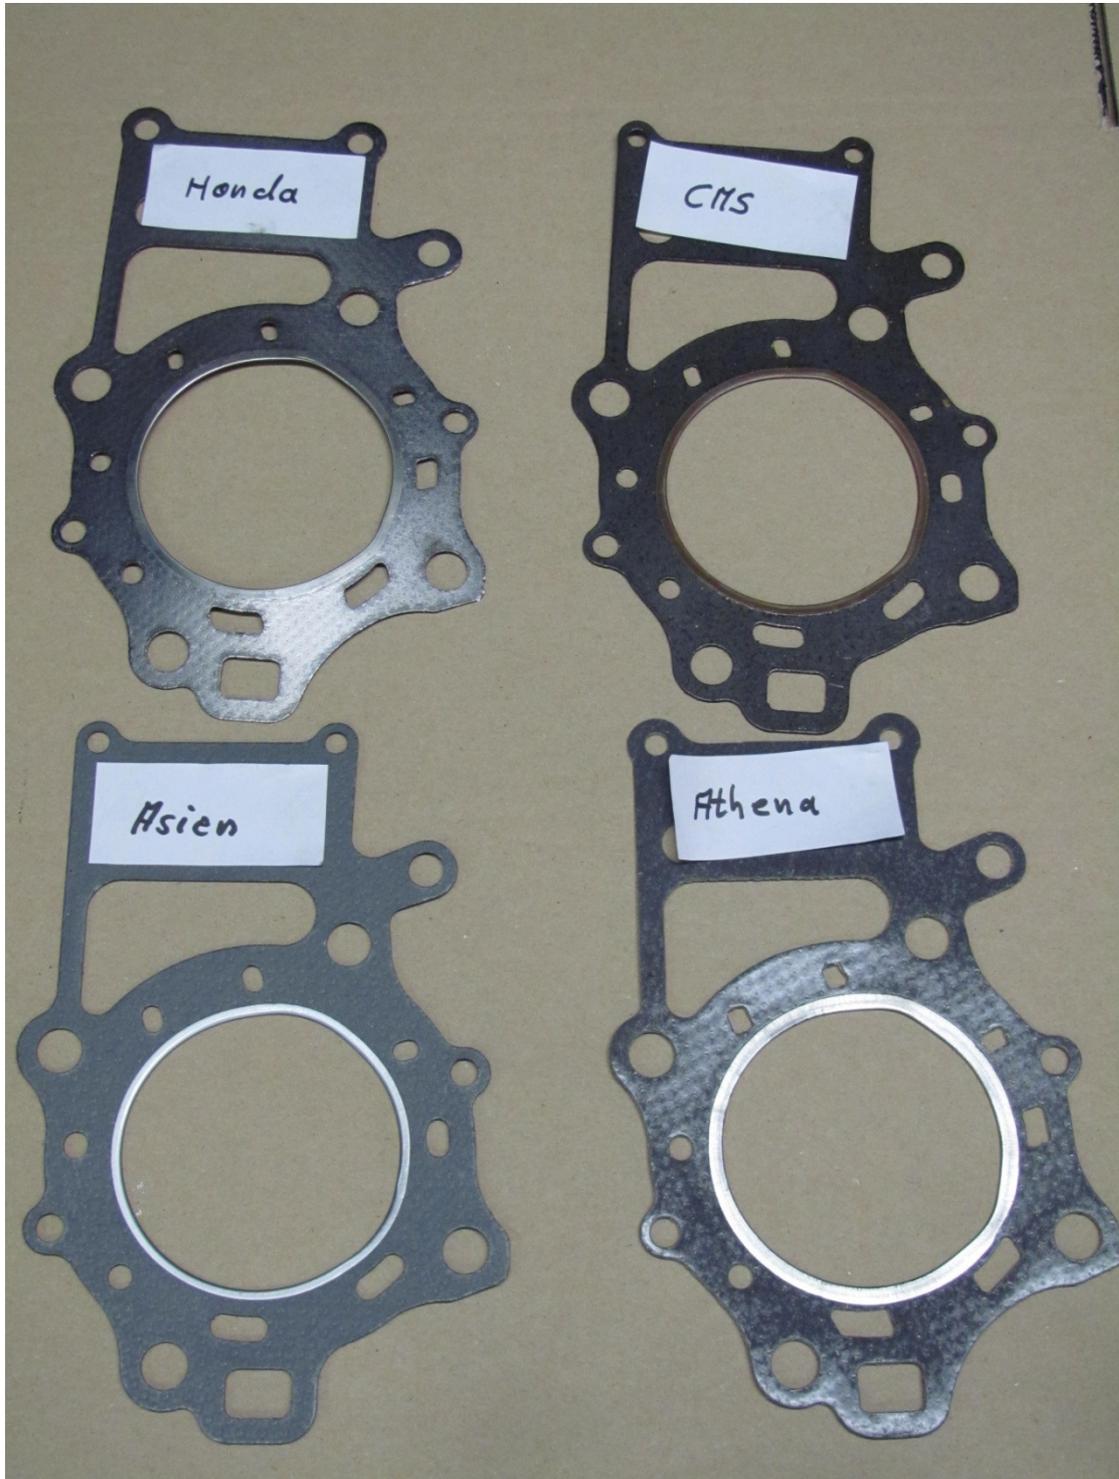
Bild 5: Die einzelnen Dichtungen liegen bereit

Beim äußeren Erscheinungsbild sieht man schon erste Unterschiede.

Die **Honda Dichtung** gilt hier natürlich als Maßstab. Diese macht einen sehr robusten Eindruck. Die Dichtfläche ist mit Graphit überzogen. Die äußeren Kanten sind sauber und ohne Grat. Lediglich durch das einpressen des Metallrings hebt sich die Dichtung etwas ab, liegt also nicht Plan auf. Das ist jedoch bei allen vier Dichtungen der Fall.

Bei den Durchgängen für den Wasserkreislauf gibt es einen kleinen Unterschied. Bei der Dichtung aus Asien und der Dichtung von CMS sind diese als Langloch in runder Form ausgebildet, bei Honda Original und Athena als Langloch in eckiger Form.

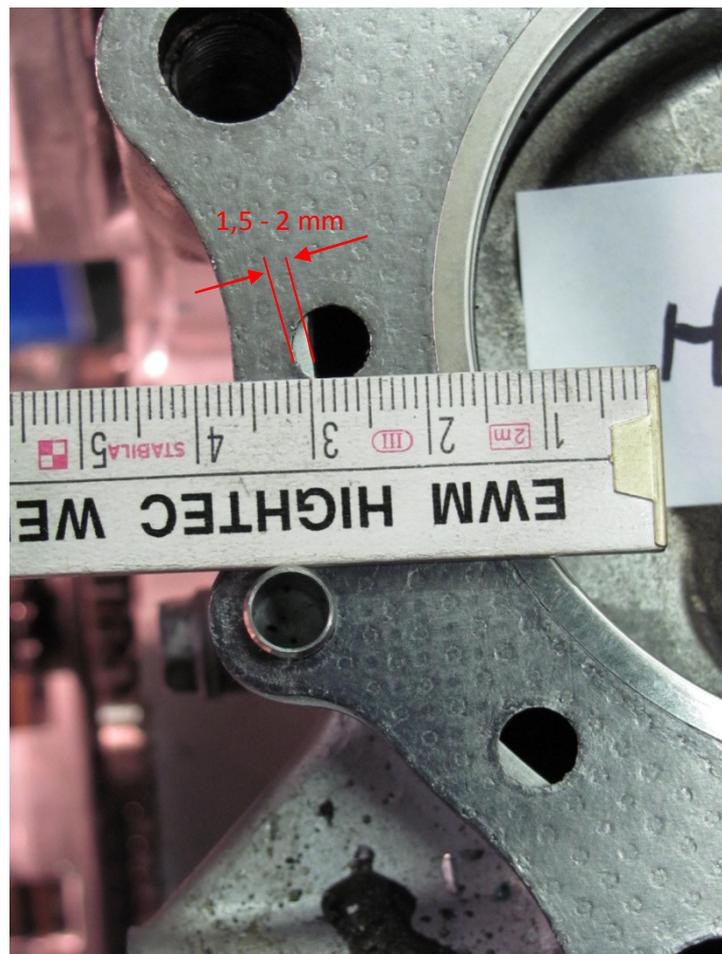
Bild 8:

Der Metallring ist auf der linken Seite etwas versetzt und geht nicht bis ganz an den Rand der Brennkammer. Ich gehe jedoch davon aus, dass dies noch innerhalb der Fertigungstoleranz liegt. Lediglich die sichtbare Dichtfläche an den Wasserkanälen macht mir Sorgen. Beim aufsetzen einer anderen Honda Dichtung zeigt sich jedoch das gleiche Bild. **Scheint also normal zu sein!**

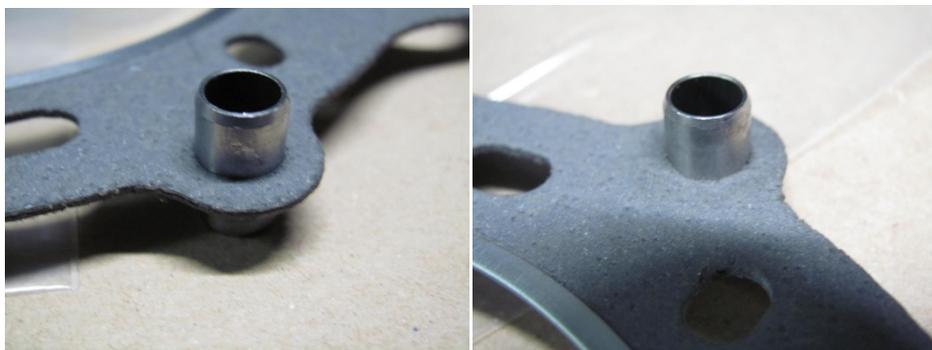
Bild 17 und 18:

Es gibt jedoch einen maßgeblichen Mangel. Die Dichtung lässt sich nur äußerst widerwillig über die Passstifte drücken. Es macht den Eindruck als wenn die Löcher zu klein gestanzt sind. Nach mehreren Versuchen klappte es jedoch ohne Probleme. Hier habe ich dann mal noch genauer hingeschaut.

Nachdem ich dann den Passstift mehrmals durch das Loch gedrückt hatte wurde das überschüssige Material herausgedrückt. Nun war es immer noch eng, aber die Dichtung ließ sich ohne Probleme über die Stifte drücken.
