# Zündungsprobleme

## TI-Systeme

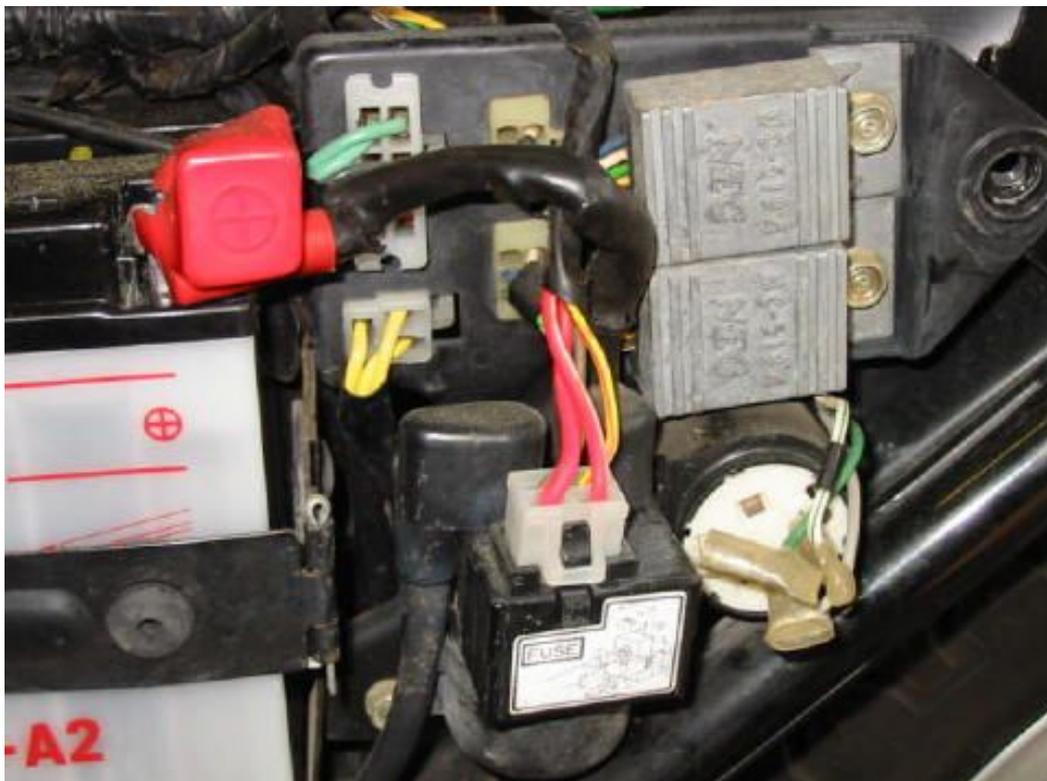
Das TI-System ist außerordentlich zuverlässig. Seine Hauptkomponenten umfassen zwei Zündmodule, den Zündschalter, den Killschalter, eine Zündzeitpunkt-Verstelleinheit am Ende der Kurbelwelle und zwei Zündspulen/Zündkabel/Zündkerzen. Die zwei grauen Zündmodule sind auf dem nachfolgenden Foto zu sehen.

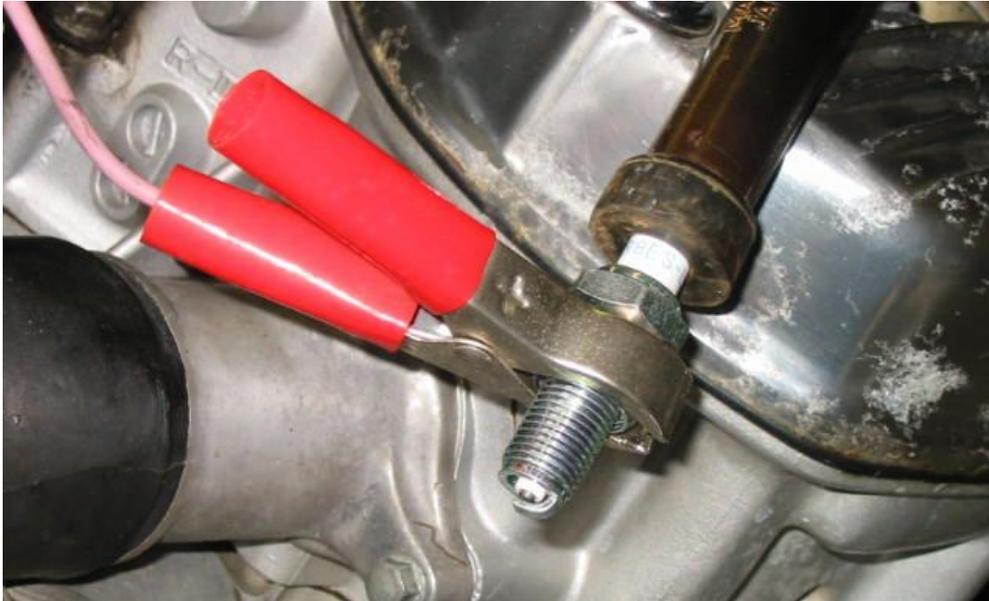
Drehen Sie die Zündkerze der Seite, die das Zündproblem hat, heraus. Stecken Sie die Kerze in den Kerzenstecker und legen Sie die Kerze an Masse. Auf dem nachfolgenden Foto ist das andere Ende des Messkabels an eine Masseverbindung am Rahmen angeschlossen. Benutzen Sie in keinem Fall die Ventildeckel, da deren Dichtung isoliert. Richten Sie die Kerze so aus, dass der Spalt der Zündelektroden gut zu sehen ist.

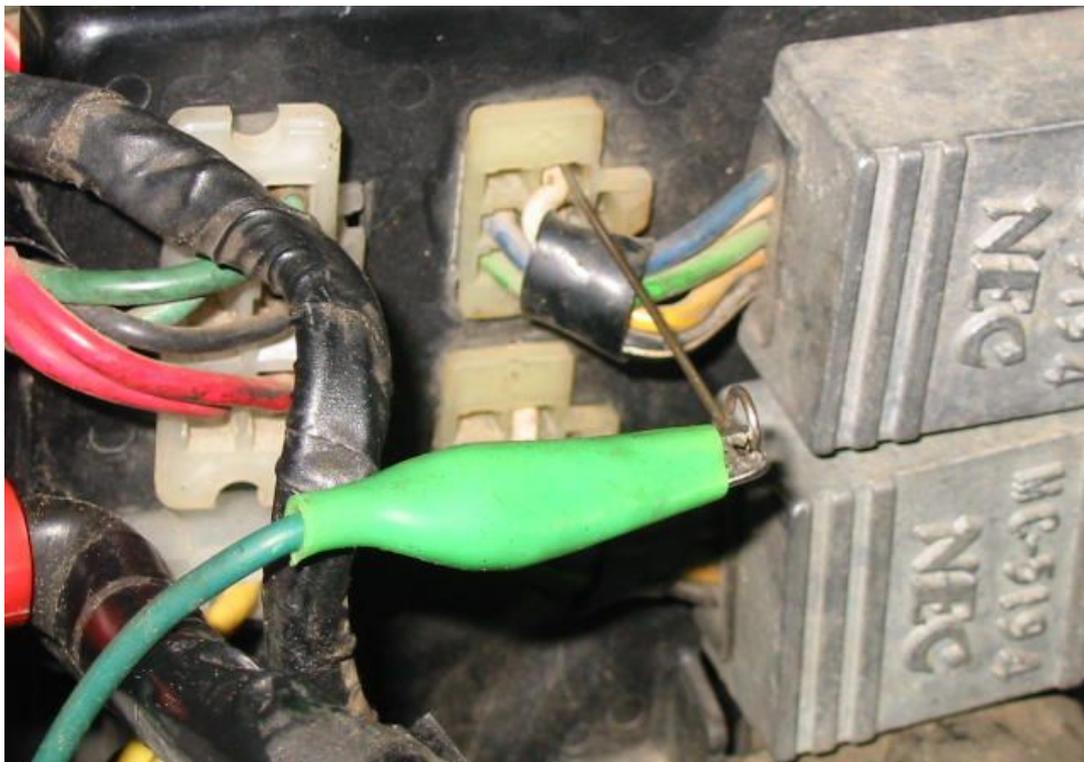
Als nächstes prüfen Sie den Kontakt für das weiße Kabel des Zündmoduls, das für die zu testende Seite zuständig ist. Ein kurzes Stück Schweißdraht tut hier gute Dienste. Benutzen Sie ein Messkabel oder einen Draht um die Verbindung herzustellen.

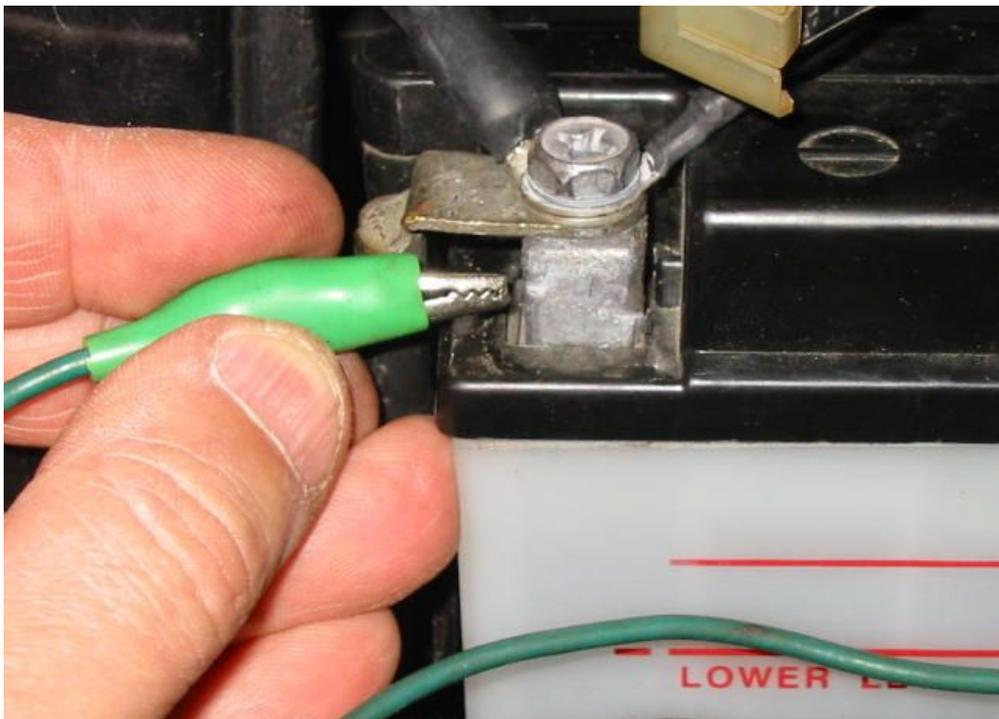
Schalten Sie die Zündung auf ON und tippen Sie mehrmals mit dem anderen Ende der Messleitung an den Minuspol der Batterie.

Bei jeder Trennung der Messleitung vom Minuspol sollte ein Zundfunken an der Kerze zu sehen sein.

Dieser Test simuliert einen Impuls der Spulen der Zündzeitpunktverstellung. Wenn ein Funke entsteht, hängt das Problem mit den Spulen der Zündzeitpunktverstellung oder der mechanischen Zündvorverstellung zusammen, die sich beide unter dem hinteren Deckel für die Zündverstellung befinden. Wenn kein Funke entstand liegt das Problem irgendwo anders.

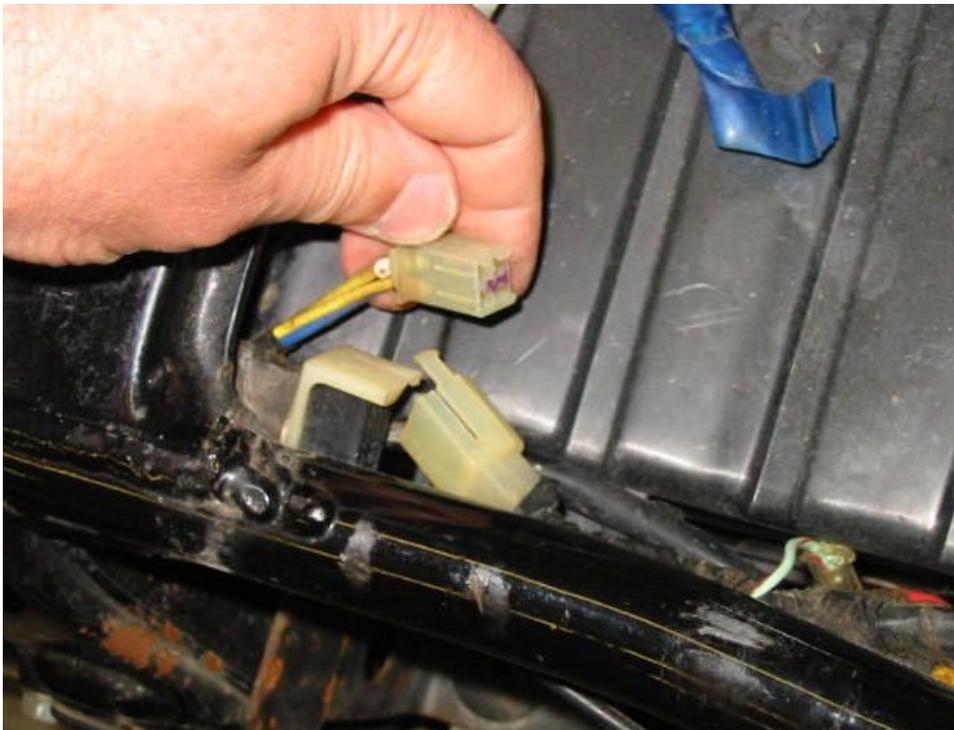
Die Pickup-Spulen können ohne Motorausbau geprüft werden. Es gibt zwei Spulen, eine für jede Seite. und diese teilen sich einen vierpoligen Stecker, der sich unter der Sitzbank befindet.

Trennen Sie den Stecker, um die Widerstandsmessungen durchzuführen. Machen Sie diese Messungen auf der Seite, die zum Motor führt, nicht auf der zu den Zündmodulen. Die Seite, auf der gemessen werden muss ist die, die auf dem Foto in der Hand gehalten wird.

Der Widerstand zwischen jeweils den beiden gelben und den beiden blauen Kabeln sollte 530 Ohm betragen. Wenn die Werte um bis zu zehn Prozent abweichen, ist das akzeptabel.

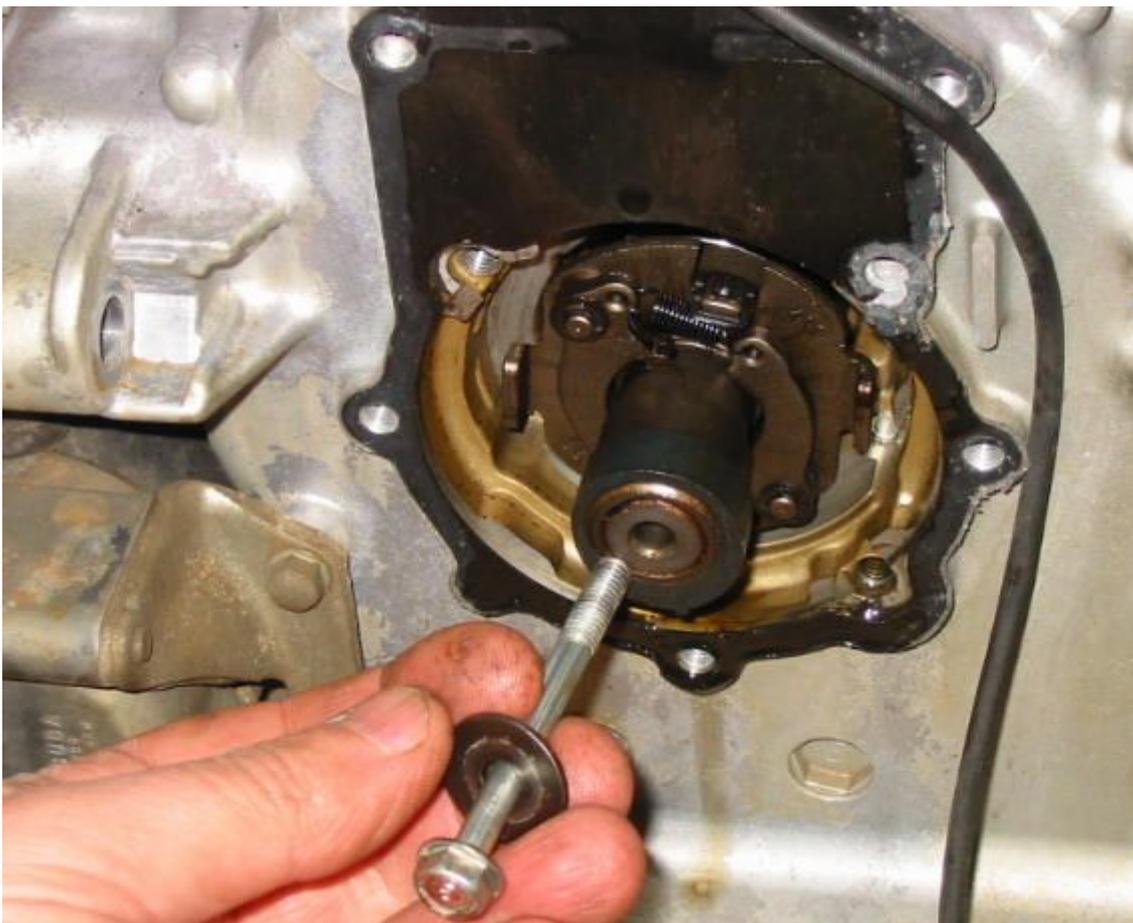
Die mechanische Zündvorverstellung ist auf dem nachfolgenden Foto zu sehen. Sie ist auf den hinteren Kurbelwellenstumpf hinter dem Schwungrad/Rotor montiert.

Die mechanische Zündvorverstellung ist mit einer Schraube und einer Unterlegscheibe befestigt, wie auf vorstehendem Foto zu sehen. Beim Zusammenbau des Motors wird gerne der Fehler gemacht, die Unterlegscheibe zu vergessen oder die Schraube nicht mit dem vorgeschriebenen Drehmoment anzuziehen. Wenn die Schraube nicht mit dem richtigen Drehmoment festgezogen wird, kann sie sich lösen, wenn der Motor einige Zeit gelaufen hat. Ähnliche Probleme können auftreten, wenn die Unterlegscheibe weggelassen wird. Dies wird nachstehend beschrieben.

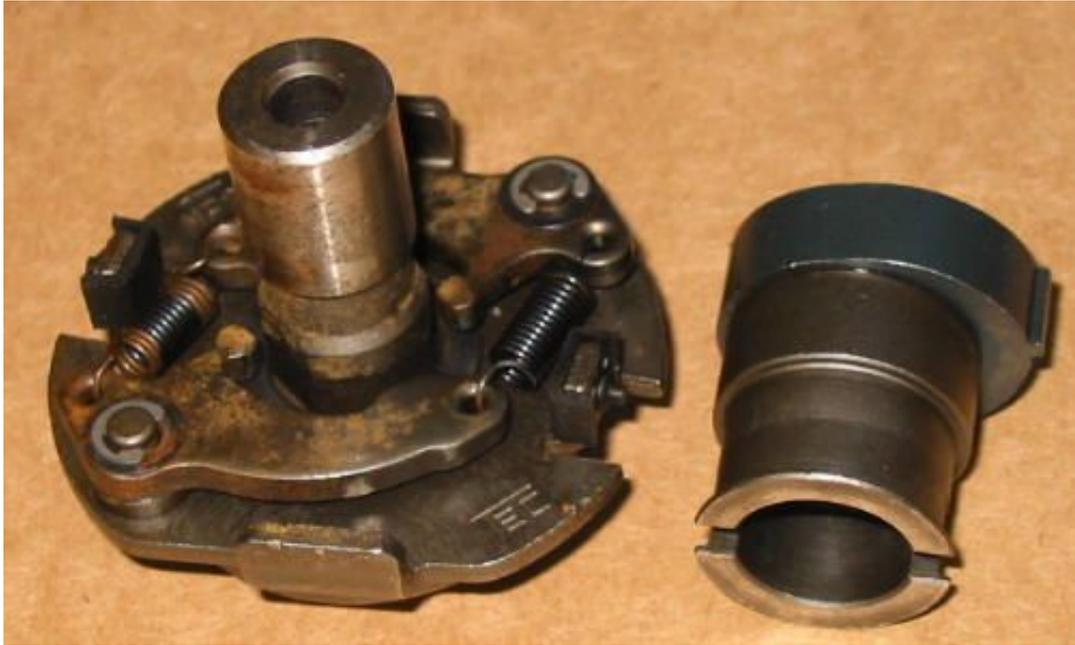
Die mechanische Zündvorverstellung besteht hauptsächlich aus zwei Untereinheiten:

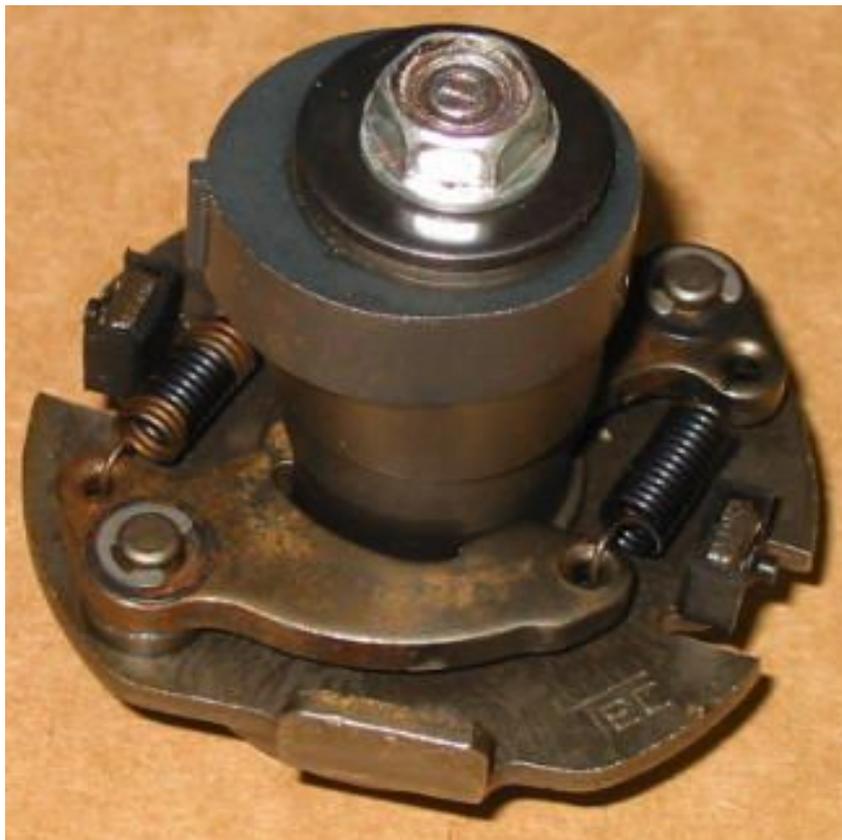
Beachten Sie bitte, dass der Durchmesser der Unterlegscheibe erheblich größer ist als der Schraubenkopf:

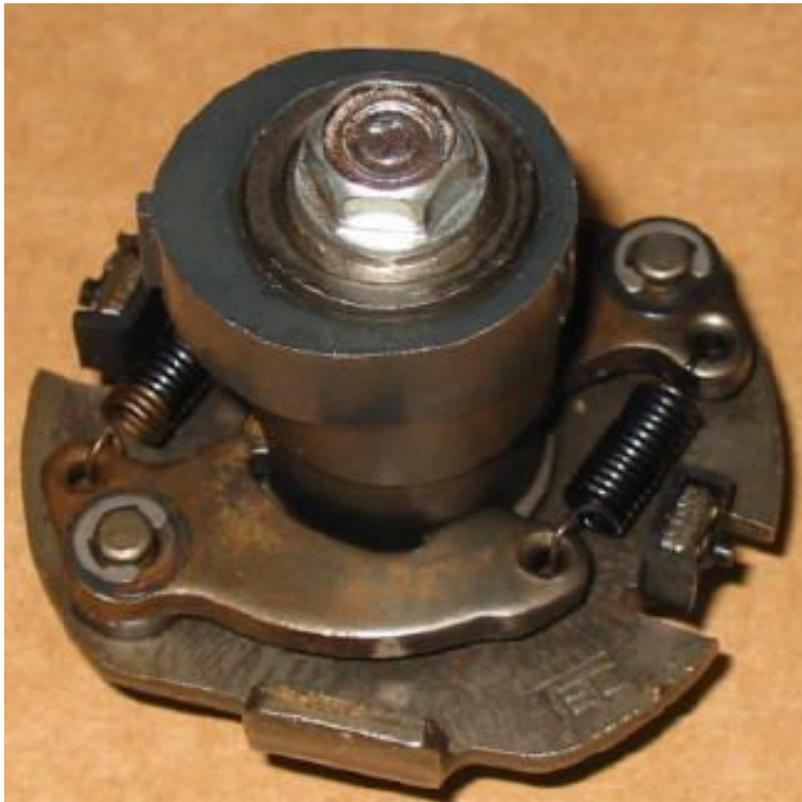
Wenn die Unterlegscheibe weggelassen wird oder eine kleinere Scheibe verwendet wird, ist das Ende des Mechanismus nur teilweise bedeckt:

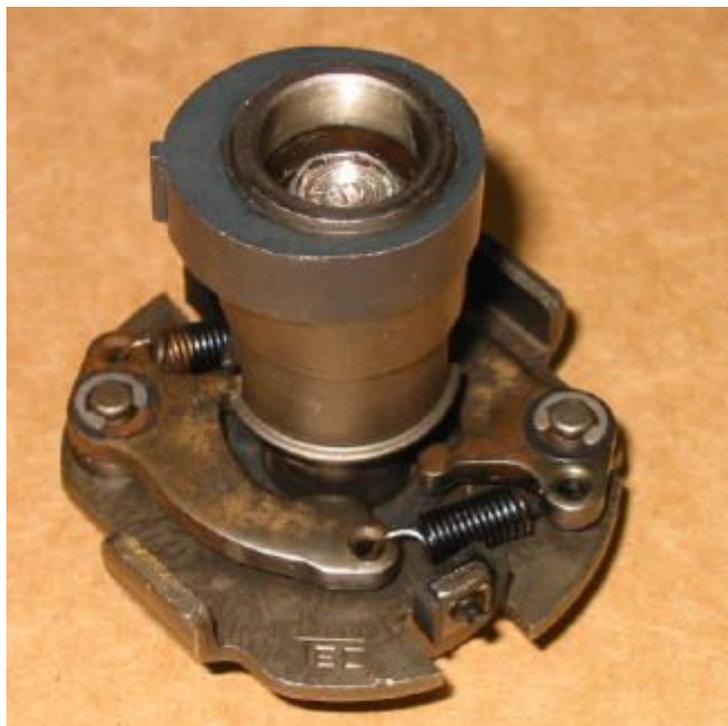
Wenn der Zusammenbau in dieser Weise erfolgt, kann sich die Befestigung lösen, wenn der Motor einige Zeit läuft:

Wenn das passiert, gibt es auf beiden Seiten keinen Zündfunken. Dies zeigt, wie wichtig es ist, beim Zusammenbau die richtige Unterlegscheibe zu verwenden und die Schraube mit dem vorgeschriebenen Drehmoment anzuziehen.

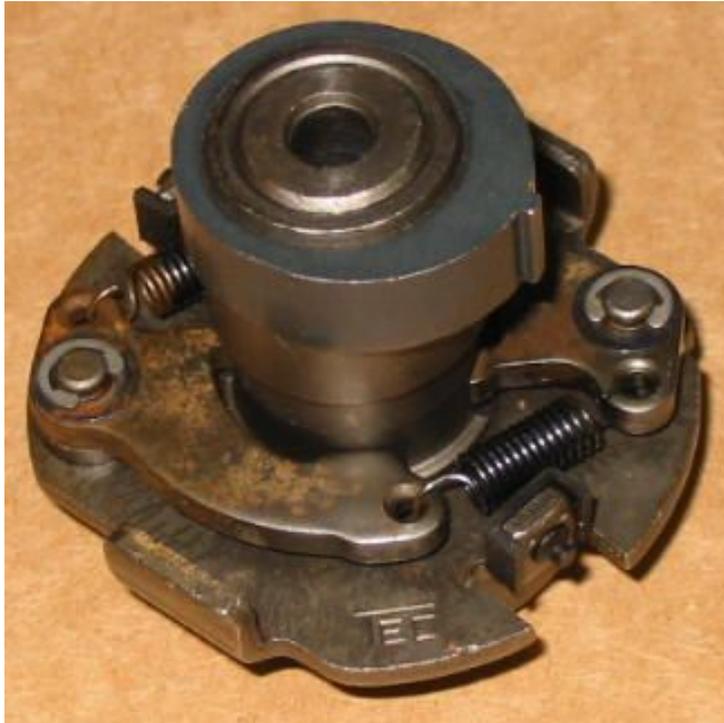
Der Mechanismus kann auch in seine Einzelteile zerfallen, wenn man ihn abzieht. Es gibt zwei Möglichkeiten in wieder zusammenzubauen. Eine ist die richtige, die andere führt dazu, dass die Zündung um 180 Grad verschoben ist.

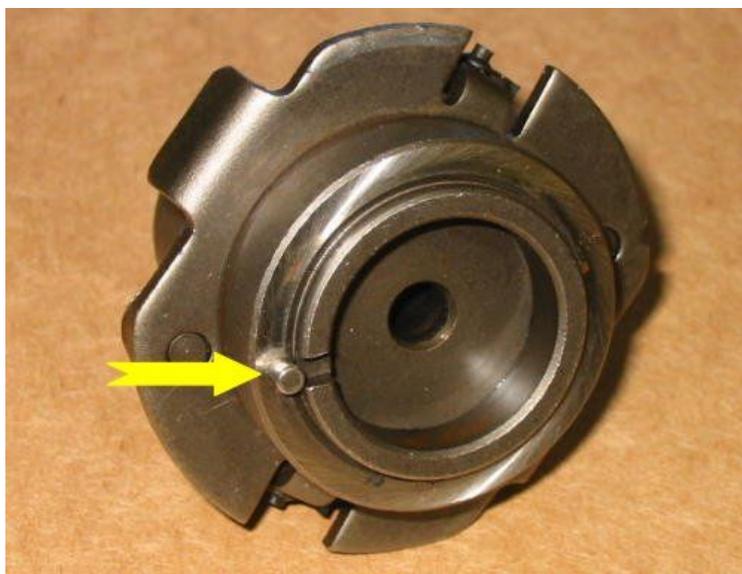
Nachstehend die Rückseite der mechanischen Zündvorverstellung. Beachten Sie den Passstift:

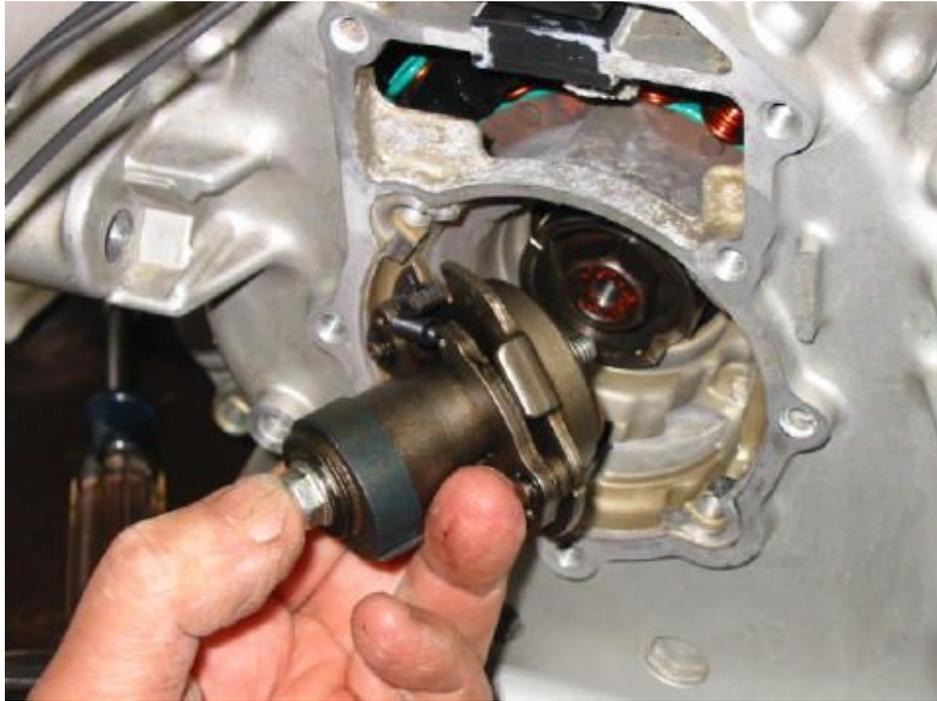
Es gibt zwei Schlitz, in die dieser Stift im Schwungrad/Rotor passt, einen schmalen und einen breiteren Schlitz. Er muss in den **schmalen** Schlitz gesteckt werden:

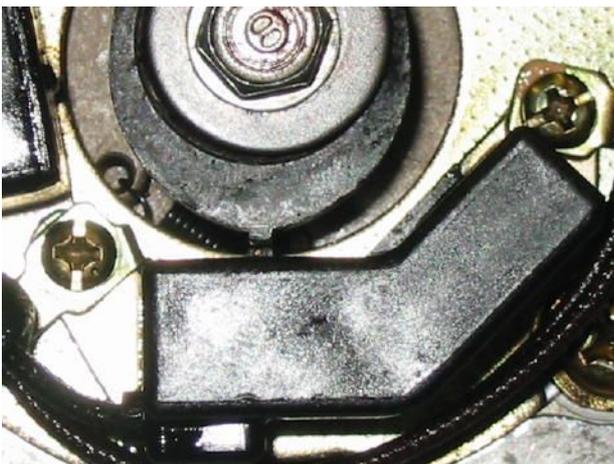
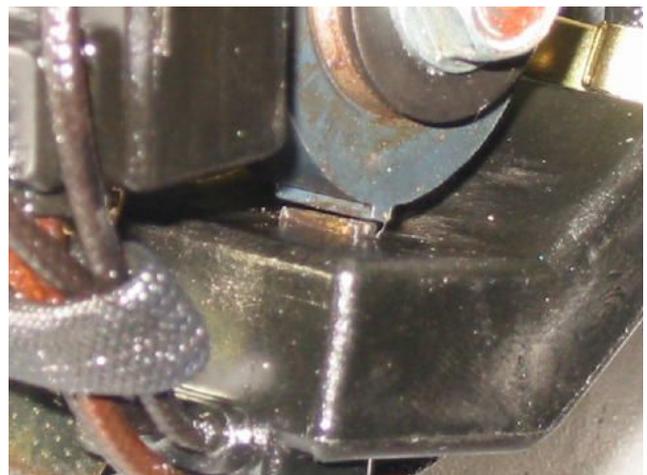
Das Werkstatthandbuch schreibt vor, dass die statische Zündzeitpunkteinstellung eingestellt und zwei mal überprüft wird, einmal wenn die Kurbelwelle links auf "FS" steht und noch ein mal, wenn sie für die rechte Seite auf "FS" steht. Wenn das gemacht wurde, sollte der Nocken auf dem Rotor dem Nocken der entsprechenden Spule gegenüberstehen. Wenn die mechanische Zündvorverstellung falsch zusammengebaut oder falsch eingebaut wurde werden sie nicht einmal annähernd übereinstimmen.

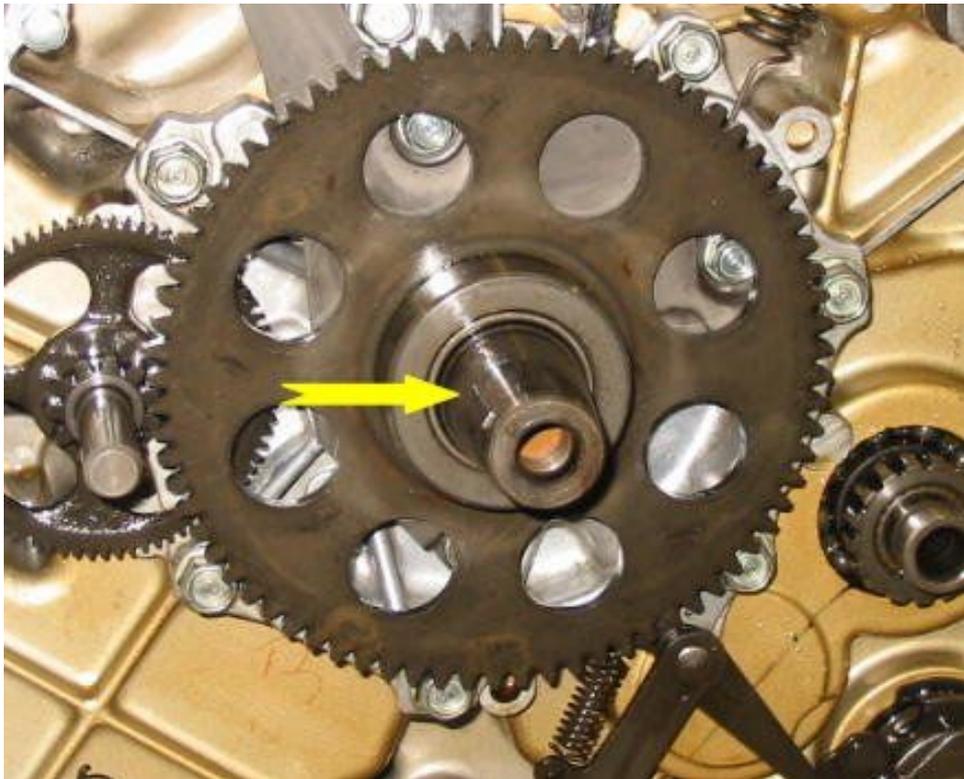
Wie oben ausgeführt sitzt die mechanische Zündvorverstellung auf dem Kurbelwellenstumpf hinter dem Schwungrad/Rotor. Wenn das Schwungrad also nicht in der richtigen Stellung ist, wird die Zündzeitpunkteinstellung demgemäß auch nicht richtig sein. Das Schwungrad wird vom sogenannten Woodruff Key (Federkeil) in der richtigen Stellung gehalten:

Der Zündzeitpunkt kann völlig falsch sein, wenn der Keil beim Motorzusammenbau nicht beachtet wurde. In seltenen Fällen ist es sogar vorgekommen, dass der Keil halb abgeschert wurde.

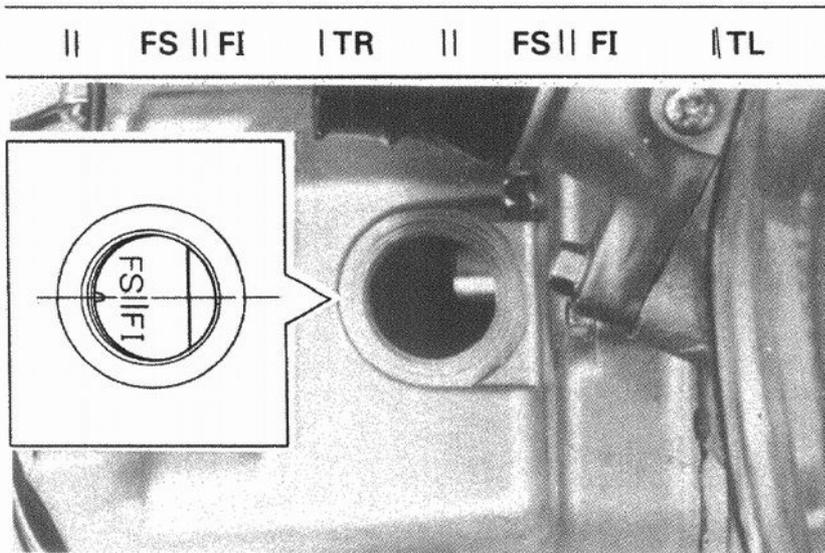
Die Kurbelwelle mit Ratsche, kurzer Verlängerung und 17er Nuss soweit im Uhrzeigersinn drehen, dass in der Inspektionsöffnung die „FS“-Markierung für den

rechten Zylinder auf dem Rotor wie nachstehend dargestellt ausgerichtet ist:

Der Rotor des Zündvorverstellers sollte jetzt so stehen, dass der Nocken auf 9 Uhr steht und genau auf den Stahlkern der Spule für den rechten Zylinder ausgerichtet ist.

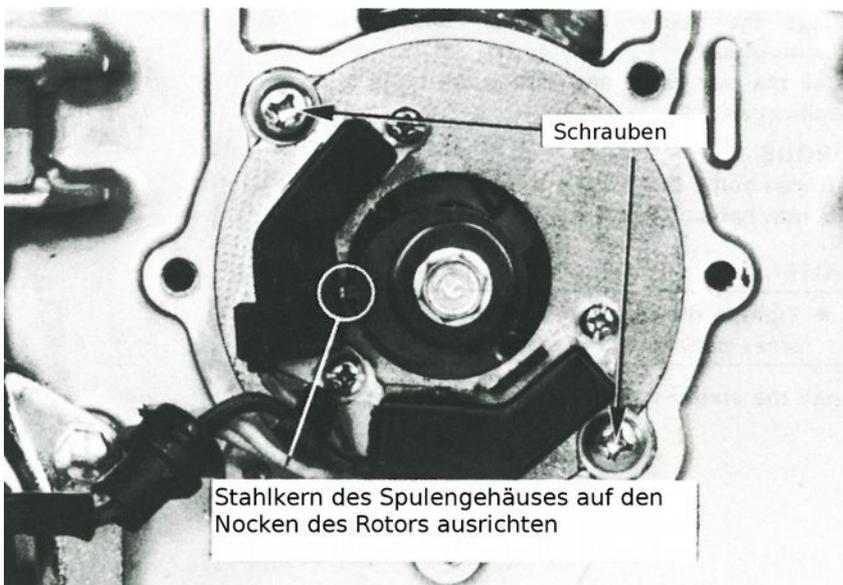
Sollte der Nocken nicht genau auf den Stahlkern zeigen, muss **die Spule** ausgerichtet werden.

Dazu die entsprechenden Schrauben lösen und die Spule ausrichten. Der Luftspalt muss zwischen 0,45 und 0,65 mm betragen. (Anmerkung: Das WHB für die CX 500 gibt als Maximalwert 0,7 mm an, die WHB für CX 500 E und GL 500 geben 0,65 mm an). Je geringer der Wert ist, um so besser.

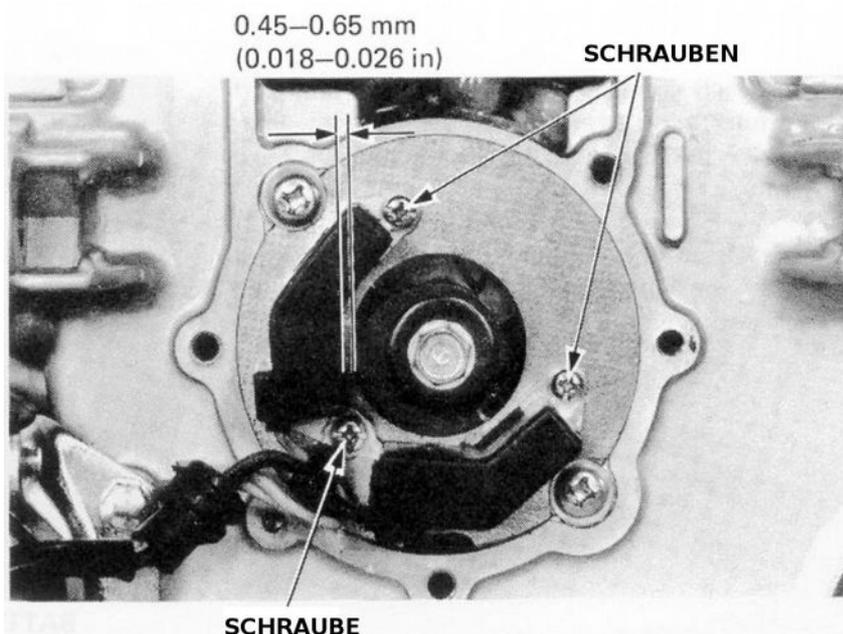
SCHRAUBE

Anschließend die Kurbelwelle im Uhrzeigersinn weiterdrehen, bis in der Inspektionsöffnung die „FS“-Marke für den linken Zylinder auf die Markierung ausgerichtet ist. Der Nocken sollte dann genau auf den Stahlkern der Spule für den linken Zylinder ausgerichtet sein. Der Luftspalt sollte innerhalb der verstandenen angegebenen Werte liegen. Gegebenenfalls auch hier die Spule entsprechend ausrichten.

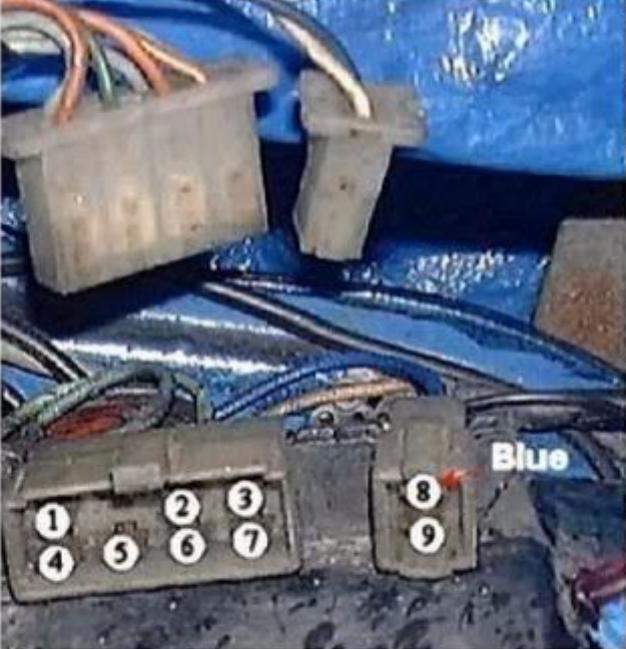
## Honda CX - CDI Ignition - Stator check

Resistance in Ohms
1 RH lowspeed coil

1/5 - 95 - 116
2 RH high speed coil		2/5 - 81 - 99
3 LH Adv Pulser		3/5 - 185 - 225
4 LH low speed coil		4/5 - 95 - 116
5 Earth-Ground		6/5 - 81 - 99
6 LH high speed coil		7/5 - 185 - 225
7 RH Adv pulser		8/9 - 77 - 95
8 Source coil high speed		5/9 - 387 - 473
9 Source coil Low speed

Check meter, leads and pin 5 bond to earth before test

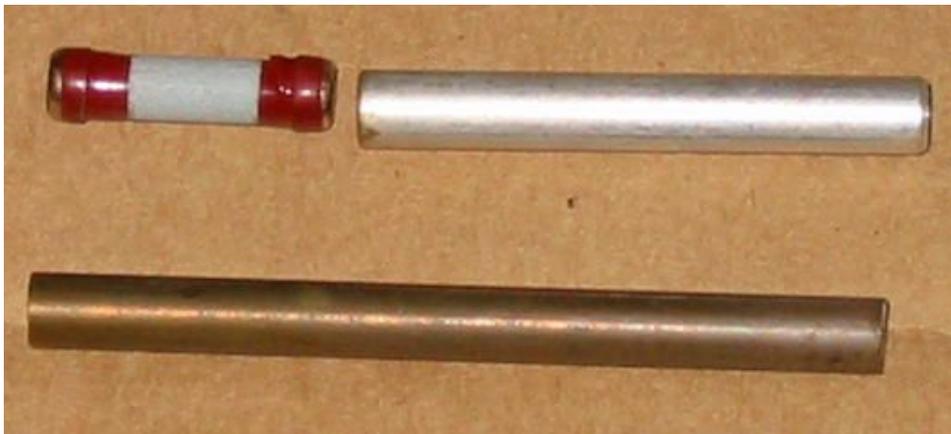
Kerzensteckerdefekte treten üblicherweise als offener Stromkreis auf und zeigen sich oft als Wackelkontakt. In einigen Fällen ist der interne Widerstand kaputt. Der Widerstand ist ein Überbleibsel aus den Tagen der Mittelwellenradios. Sein Zweck war es, die Störungen des Empfangs zu vermindern. Eine beliebte Änderung ist der Ersatz des Widerstandes durch ein Stück Messingstange, das auf die entsprechende Länge geschnitten wird.

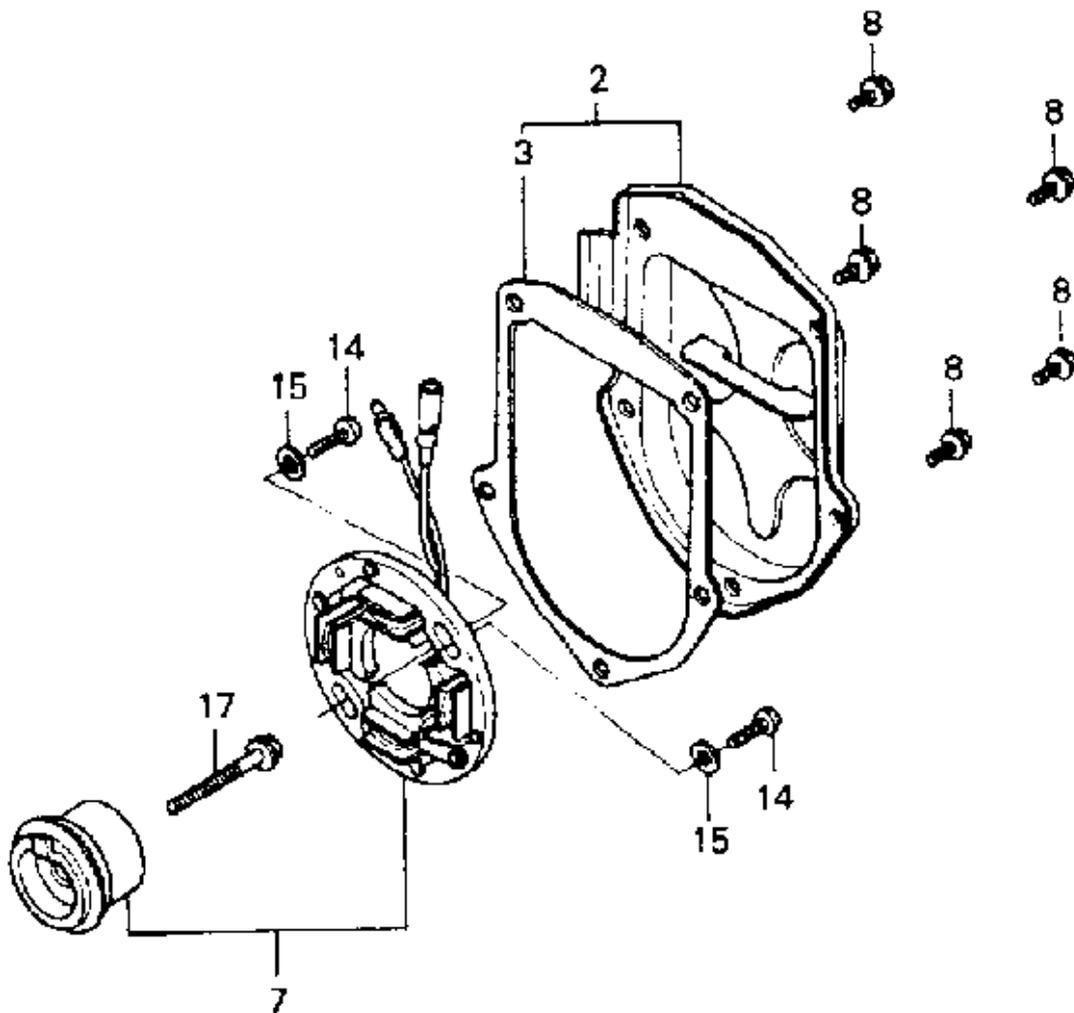
Bei CDI-Zündung kann man -im Gegensatz zur Ignitech- nicht viel an den Einstellungen der Zündkurve verändern. Einzige Einstellmöglichkeit ist die Impulsplatte, die auf sich auf dem hinteren Motordeckel unter dem flachen „Blechschild“ befindet:

In der obigen Darstellung ist das das Teil 7 (zusammen mit dem Magneten, der auf den Rotor der LiMa aufgeschraubt wird). Auf der Zeichnung sind auch zwei Langlöcher zu erkennen. Man kann die Platte also innerhalb eines eingeschränkten Bereichs verdrehen.

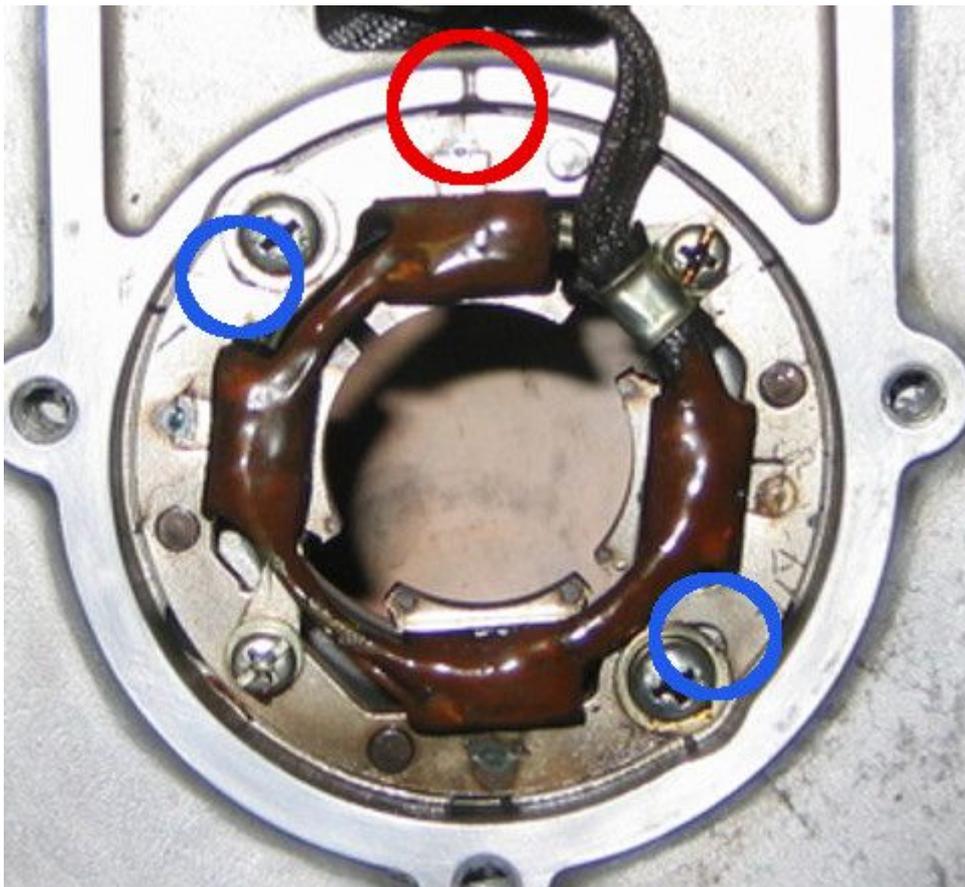
Auf dem nachfolgenden Bild unseres wasserdichten Barons ist die Ausrichtungsmarke im roten Kreis zu erkennen. Die Langlöcher sind blau eingekreist.
